# Retour d'expérience d'un chantier avec risque de contamination interne

*Philippe MOUGNARD*

06 octobre 2015

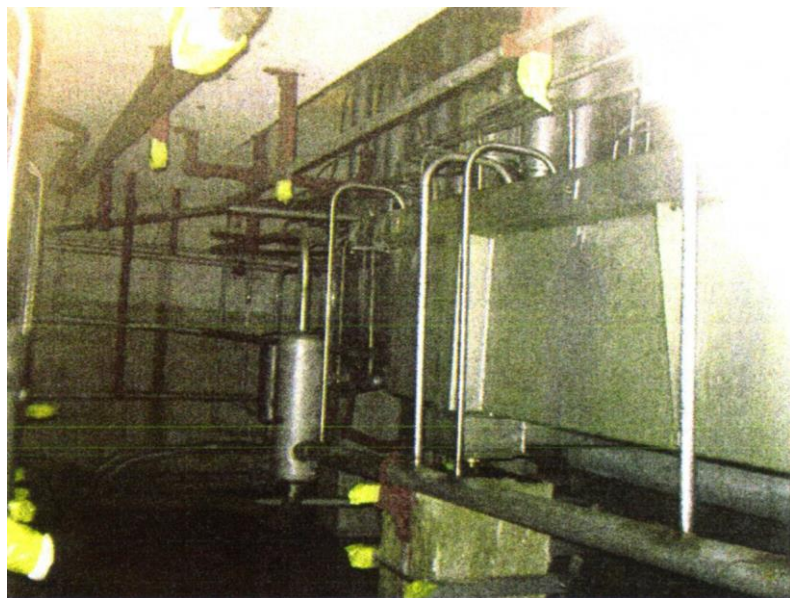
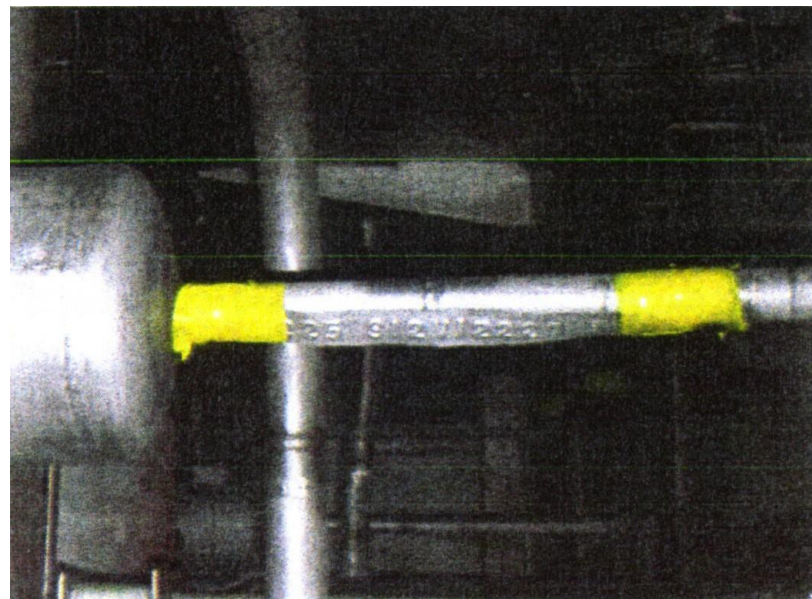
- ▶ Port de la tenue ventilée pressurisée + air respirable
- ▶ Prévention du risque de déchirement de la tenue et de blessure
  - ◆ Angles saillants protégés par de la mousse + adhésif
  - ◆ Etiquettes métalliques + colliers de fixation protégés par de l'adhésif

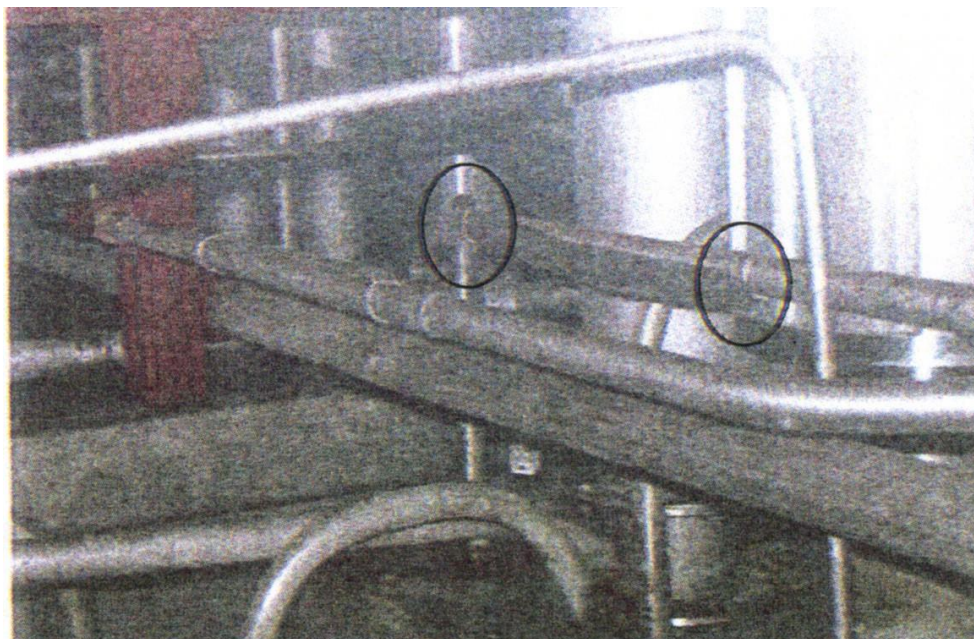
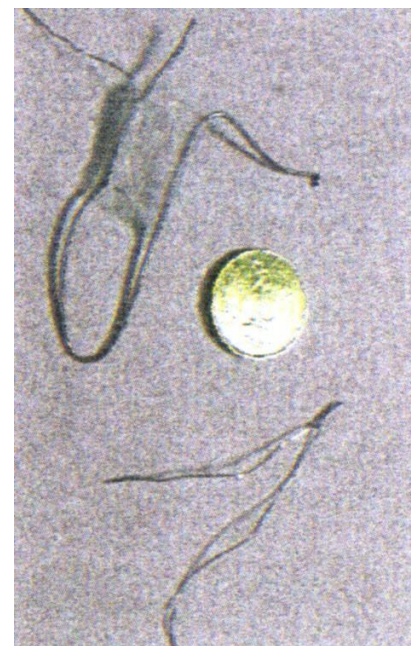
- Lors d'un nettoyage par chiffonnette l'intervenant se pique le côté de la main droite en heurtant un fil métallique de fixation d'une étiquette, non visible

- ▶ **Une étiquette non détectée lors de la préparation de la zone**
- ▶ **Etiquette et fils côté face cachée de la tuyauterie**
- ▶ **Visibilité réduite**
  - ◆ **Difficultés pour accéder à l'ensemble des tuyauteries**
  - ◆ **Faible contraste entre étiquette, fils, tuyauteries métalliques**
  - ◆ **Eclairage par projecteur avec ombres portées**
  - ◆ **Port de la tenue d'intervention (masque + heaume)**
- ▶ **EPI pour risques radiologiques mais pas mécaniques (4 paires de gants percés)**

- ▶ Restriction des travaux aux zones garantissant accessibilité et visibilité
- ▶ Suppression des étiquettes dans les zones d'intervention
- ▶ Renforcement de l'éclairage des zones d'intervention
- ▶ Port de gants de cuir sur les gants radiologiques (définis avec le service sécurité du travail et l'ergonome)
