Découverte et gestion de sources de radium dans un institut de formation

Sébastien BALDUYCK

CHU de Toulouse - RaMiP
balduyck.s@chu-toulouse.fr

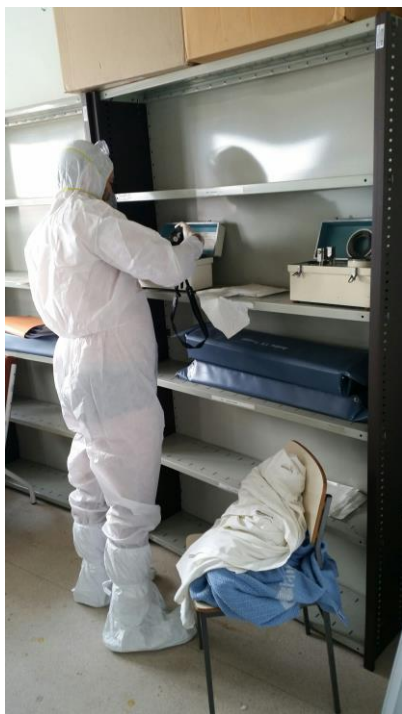
Fig 1 : Premières actions

Immédiatement, les enseignants ont délimité un périmètre d'exclusion autour du local et des espaces mitoyens. Nous sommes intervenus pour contrôler le conteneur. Non seulement une source était réellement présente dans le conteneur, mais une deuxième source similaire a été découverte dans le même local et une troisième différente dans un local voisin. La spectrométrie gamma a révélé que les trois sources étaient du radium 226. Les frottis ont permis de retrouver une contamination légère a été l'extérieur d'un des conteneurs. Les trois dispositifs ainsi que les étagères contaminées ont été emballés puis acheminés vers un local de stockage de sources *ad hoc*. Une déclaration d'évènement significatif de radioprotection a également été faite (critère 4.2).

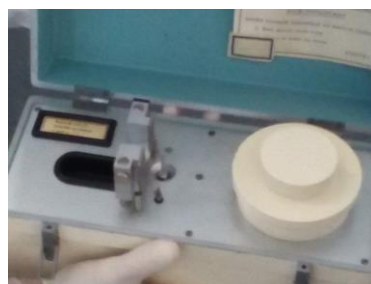
Fig 2 : un des 2 conteneurs découverts au départ

Pour les deux dosimètres de Hammer :

- ☢ les débits d'équivalent de dose étaient de respectivement 60 et 20 $\mu\text{Sv/h}$ au pseudo-contact,
- ☢ aucune contamination significative n'a été trouvée (α : $<0,04 \text{ Bq/cm}^2$, β/γ : $<0,4 \text{ Bq/cm}^2$)

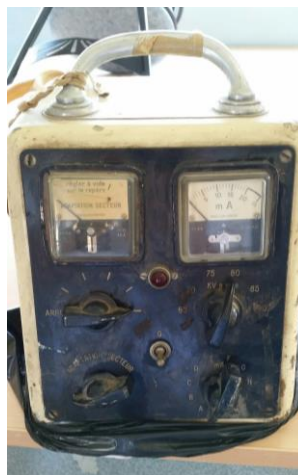
Fig 3 : le pupitre, la 3^e source

Le troisième dispositif est un générateur de haute tension, le radium est ici utilisé pour l'affichage phosphorescent. Peu d'informations ont été retrouvées sur ce dispositif, les quelques indications visibles n'ont pas permis de retrouver l'origine.

Pour le pupitre :

- ☢ le débit d'équivalent de dose était de 250 $\mu\text{Sv/h}$,
- ☢ une contamination significative a été trouvée sur les galvanomètres (α : 0,5 Bq/cm^2 , β/γ : 2,1 Bq/cm^2) et sur les différentes surfaces du pupitre, notamment la face avant,
- ☢ l'analyse du spectre gamma a permis d'estimer les activités de la filiation :

galvanomètre de gauche	galvanomètre de droite
²²⁶ Ra	240 ± 42 kBq	270 ± 48 kBq
²¹⁴ Pb	220 ± 30 kBq	230 ± 32 kBq
²¹⁴ Bi	230 ± 28 kBq	240 ± 29 kBq

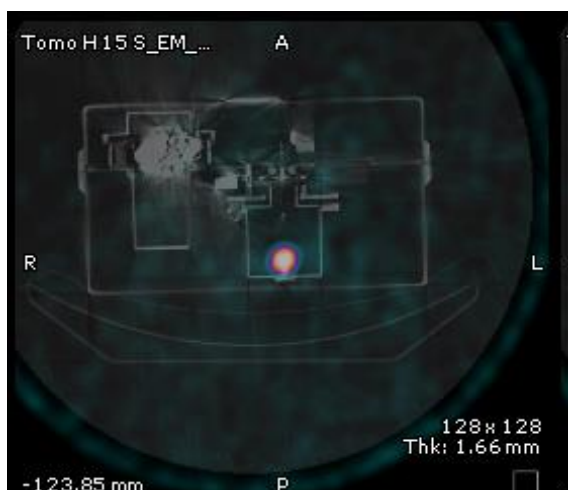
Fig 4 : superposition des images scan (gris) et gamma (couleurs) montrant l'intégrité de la source d'un conteneur

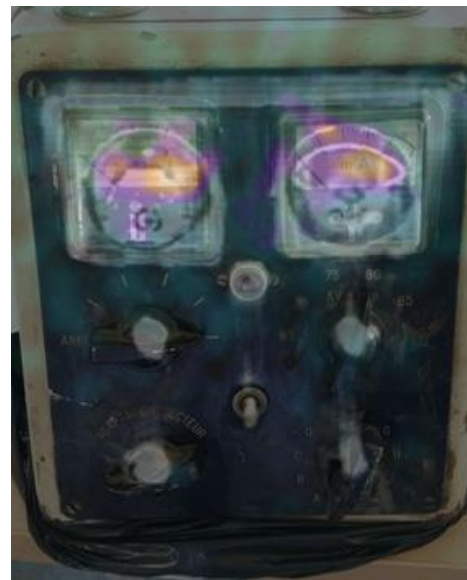
Fig 5 : superposition des images scan (gris), gamma (couleurs) et de la photo du pupitre.

Comme on peut le voir sur la figure 5, nous avons ici un cas particulier : le radium du pupitre est bien utilisé en association avec un produit phosphorescent, mais ce ne sont pas ici les aiguilles qui sont enduites de peinture au radium, mais l'arrière-plan des galvanomètres.

Cette figure montre également des émissions gamma faibles mais présentes en dehors des galvanomètres : la radioactivité n'est pas confinée.

Une analyse spectrométrique de frottis réalisés spécifiquement à cet endroit a montré la présence
