Tirs gammagraphiques Présentation de l'Événement du Blayais

Traitement et actions entreprises

8^{ème} Congrès National SFRP

Mercredi 12 juin 2013

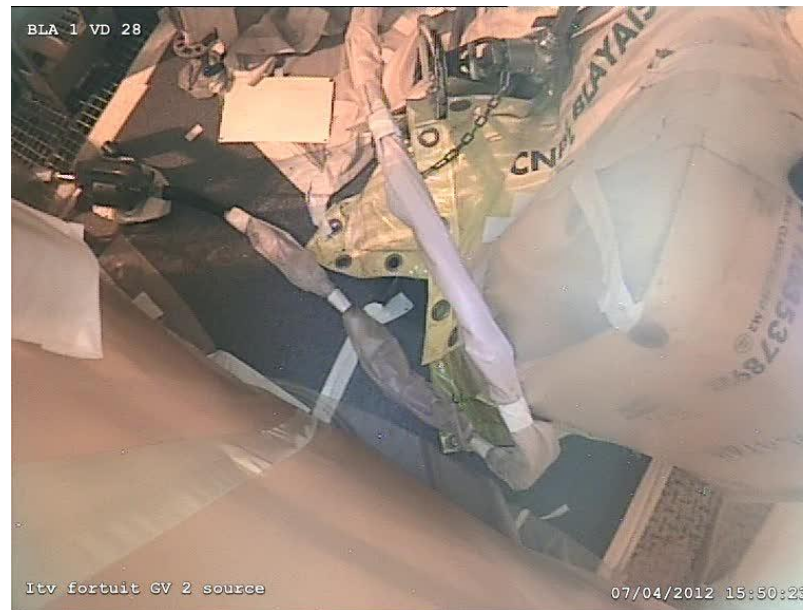
- Présence d'un sas (en dur) : → visualisation non possible.
- Accès encombré, exigu : → exclu une intervention robotisée.
- Accès par des crinolines mais proches du GAM : → débit de dose ambiant important.

Situation réelle vue de dessus

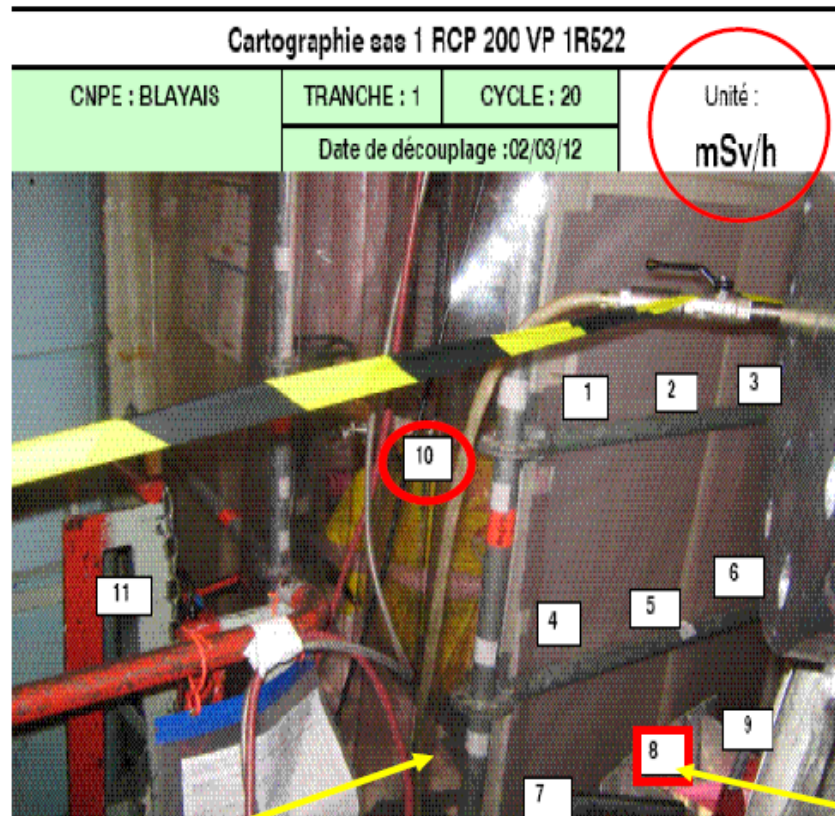
- Localisation de la source par mesure du débit de dose et triangulation :

Le niveau le plus probable de la position de la source

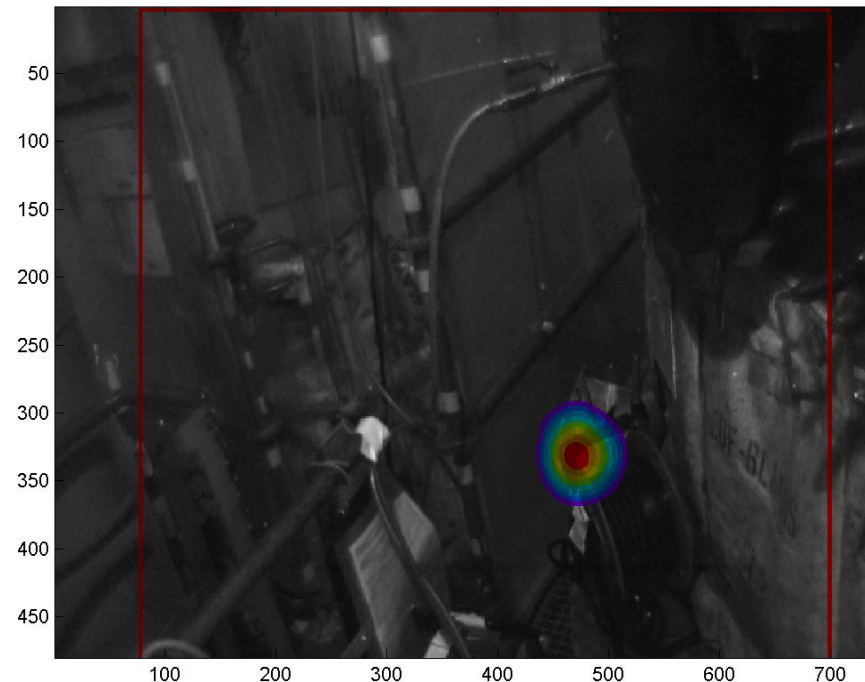
La source est localisée dans la gaine à environ 700 mm de la connexion gammagraphe / gaine d'éjection

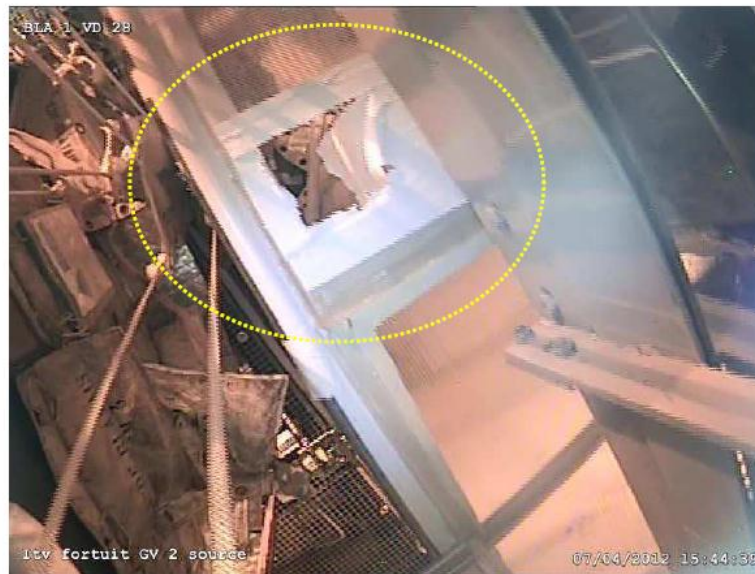
- ▶ Diminuer l'ambiance radiologique (débit de dose > 300 mSv/h à 1 m) :
 - Sans exposer le personnel à des débits de dose équivalents à une zone rouge.
 - En s'affranchissant des contraintes de l'environnement (sas, zone encombrée).

Passage par 16 m (après découpe du toit du sas) pour la pose de sacs remplis de bille de plomb avec une perche.
