# L'OPTIMISATION DES DOSES POUR LA REPARATION DE LA PENETRATION FOND DE CUVE N°4 DE LA TRANCHE 1 DE GRAVELINES

La réparation de la pénétration fond de cuve numéro 4 de la tranche 1 de Gravelines a été réalisée par Westinghouse en Septembre / Octobre 2016 sur une maîtrise d'ouvrage de l'Unité Technique Opérationnelle de la Division Production Nucléaire d'EDF. Plus de 70 personnes ont été mobilisées sur 40 jours d'interventions. Les risques radiologiques sont très importants, notamment en termes d'exposition externe.

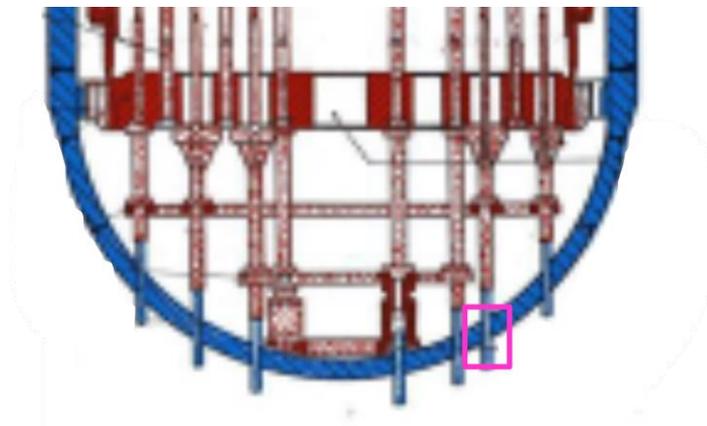
En 2011, les examens réalisés sur la pénétration fond de cuve n°4 de la tranche 1 de Gravelines ont mis en évidence des défauts. En tout, il y a 50 pénétrations fond de cuve qui sont des tuyauteries d'une longueur de 650 mm et d'un diamètre de 38 mm, qui traversent le corps de la cuve pour permettre le passage des sondes de flux neutronique.

La pénétration fond de cuve n°4 a donc été obturée dans l'attente d'une réparation définitive. Les exigences techniques et le contexte radiologique ont conduit à étudier, qualifier et mettre en place une opération de réparation spécifique qui constitue une première mondiale.

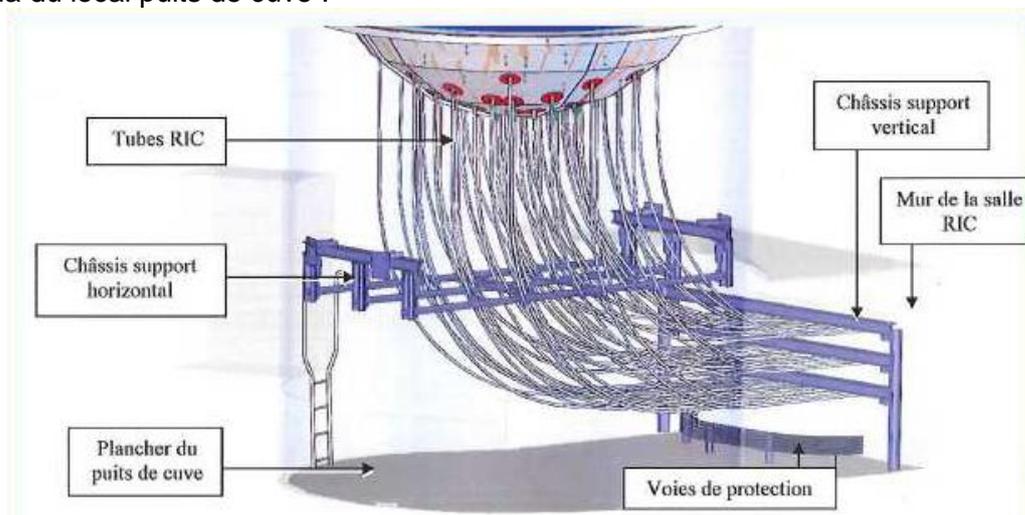
Schéma du local puits de cuve :

Dans le puits cuve, le tube RIC concerné a été enlevé, le fond de cuve et la pénétration fond de cuve n°4 ont été brossés puis une cloche d'étanchéité a été posée. En fin d'intervention, après dépose de la cloche d'étanchéité, la partie inférieure de PFC a été récupérée et mise dans un château de plomb, pour être évacuée.

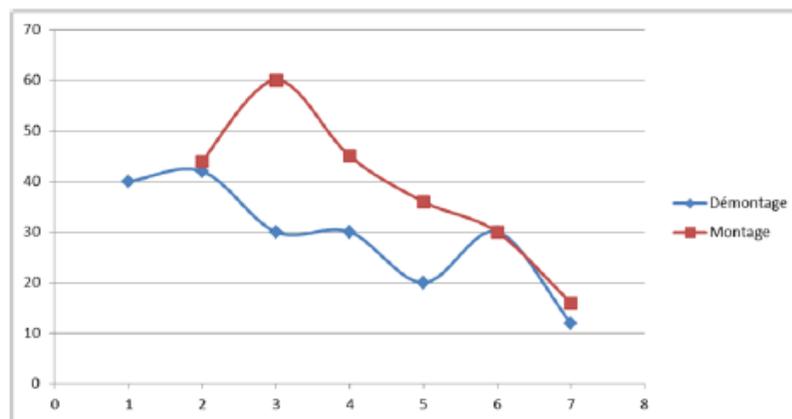
**Figure 1** : Evolution des temps d'intervention en minute en fonction des différents essais pour les opérations de montage et démontage de la cloche d'étanchéité.

- ✓ L'ergonomie des gestes et équipements pour l'intervention (repérage, télédosimétrie et Go-Pro) ainsi que l'entraînement sur maquette ont permis de faire largement diminuer les temps d'intervention :

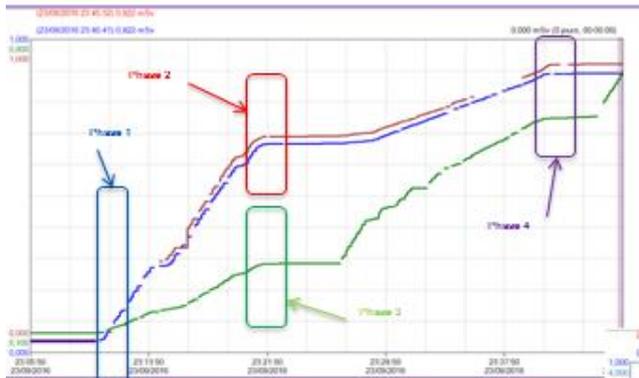
Phase 2: Découpe tige guide N° 37, pose des 2 bouchons et évacuation. (17 min)

Phase 1 Représentation de tige guide N° 37 dose collective intégrée de 0,079 mSv

Phase 2 Découpe partie haute Dose collective intégrée de 1,230 mSv de 2 int.

Phase 3 Découpe de partie basse Dose collective intégrée de 0,0502 mSv de 2 int.

Phase 4 Aléas 2<sup>e</sup> découpe et pose de bouchon qui a engagé une dosimétrie collective de 0,489 mSv pour 1 int.

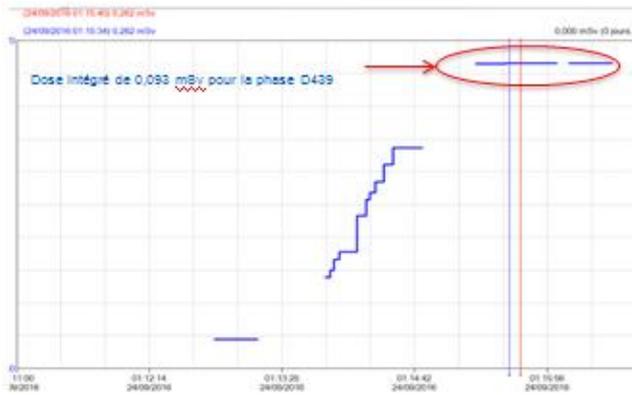
### Phase 6 : 1<sup>er</sup> Serrage de couple du CTN (4 min)

L'activité de serrage de couple n'a duré que 4 min. Cette activité nous a permis de valider l'intervention à l'aide de la go pro qui permet le contrôle technique à l'aide de l'enregistrement.

Le fait d'avoir l'enregistrement évite d'envoyer une 2<sup>e</sup> personne donc gain dosimétrique et fiabilité de l'intervention.
