## LIMITES NORMATIVES ET LIMITES REGLEMENTAIRES : UN DILEMME POUR L'OPTIMISATION

**Dr Catherine ROY - ALARA RISK - FORMAVETO**  
**Dominique NATIVEL – Robin IMBACH –MSI-FAS**

Une étude comparative détaillée, à la demande du revendeur d'équipement radiologique, a donc été réalisée dans 2 installations équipées de générateurs BMI et collimateur RALCO 104 / A pour objectiver ces éventuelles fuites et/ ou défauts de conception.

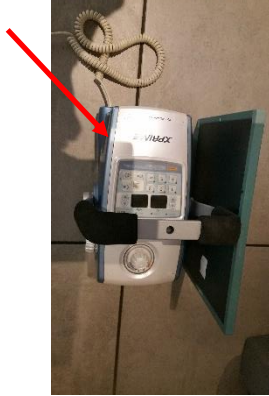
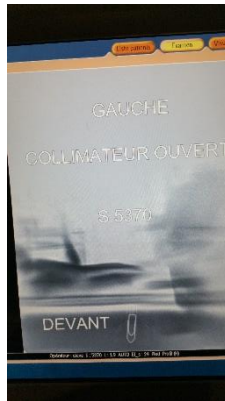
Contrôle à gauche

Trombone placée vers l'avant

Collimateur ouvert  
Sensibilité 5370

Collimateur fermé  
Sensibilité 7943

Les images présentent des marques noires mais avec du bruit c'est-à-dire une perte de netteté et une sensibilité très importante que le collimateur soit ouvert ou fermé : c'est bien le système d'imagerie numérique qui amplifie le signal et les fuites sont négligeables sauf à gauche sur le devant qui est le lieu d'implantation du décimètre.

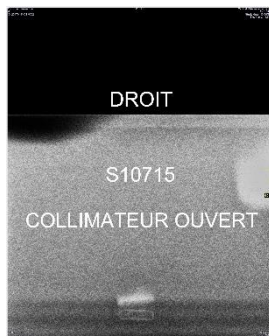
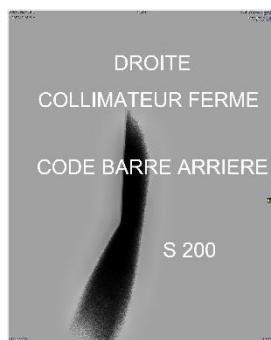
A gauche, collimateur fermé avec une sensibilité minimale, aucune marque n'est révélée ; collimateur ouvert, la sensibilité augmente et montre l'image du diffusé : aucune fuite.

A droite et derrière avec un collimateur fermé et une sensibilité minimale, les marques noires révèlent des fuites qui sont confirmées par les mesures.

POINT	$\mu\text{Sv}$	mSv/h
GAUCHE	0,009	0,94
DEVANT	0,01	0,89
DROITE DEVANT	0,33	10,3
DROITE DERRIERE	0,95	36
DERRIERE DROITE	0,009	0,71

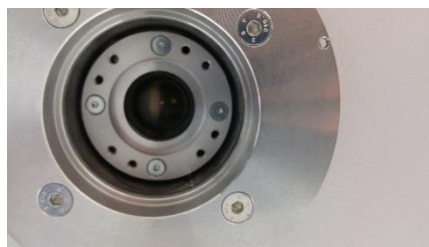
Le démontage révèle une atténuation en plomb discontinue avec notamment devant le collimateur la présence d'une ailette d'aération pour compenser la chauffe de la lampe du collimateur... juste à l'endroit où se tient le vétérinaire quand il effectue une radiographie avec la contention d'un animal de petite taille !

L'étanchéité avec le tube semble incomplète car assurée avec une bague en forme de C donc non fermée ce qui explique les fuites rencontrées sur des générateurs équipées du même collimateur.

La plaque métallique est colmatée par une lamelle de plomb de 1 mm épaisseur et un anneau plombé complet est inséré entre tube et collimateur. Des mesures sont effectuées et confirment la diminution mais aussi la persistance d'une fuite devant et derrière à droite.

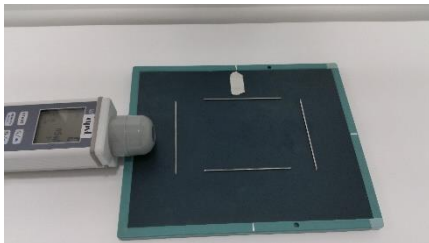
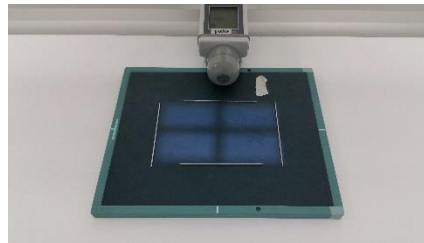
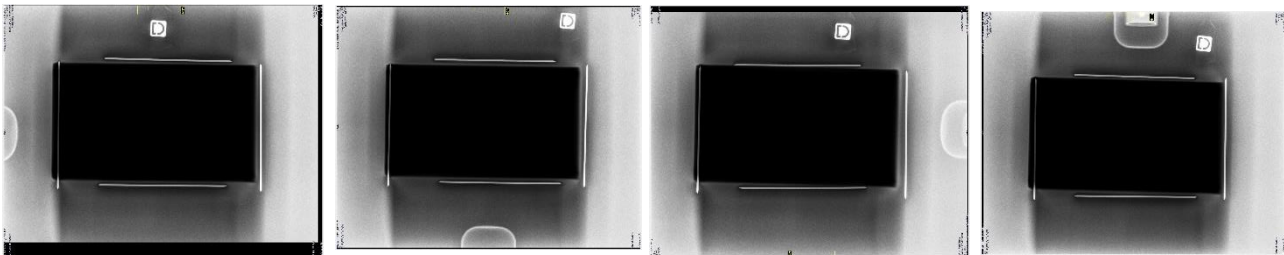
Contrôle de la collimation : faisceau primaire avec cadre métallique soit broches orthopédiques et mesures via AT 1123 et D positionné en arrière de cassette côté potence

Superposition image radiographique et cadre métallique donc synchronisation mais.... Bavures devant et derrière donc atténuation moindre alors que le vétérinaire se trouve souvent positionné devant la cassette lors de contention d'un animal de petite taille...

POINT	$\mu\text{Sv}$	mSv/h
Contrôle collimation sur cassette	GAUCHE	1,94	239
	DEVANT	2,36	310
	DROITE	1,28	118
	DERRIERE	5,6	500

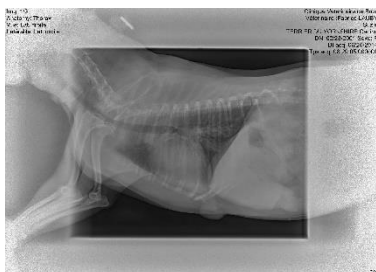
Ce manque d'atténuation est confirmé par la prise d'images radiographiques en dehors de la fenêtre de tirs des rayons X.
