Incident de radiographie industrielle sur le site nucléaire de Flamanville

Analyse de l'Institut de Radioprotection et de Sûreté Nucléaire

Catherine MONIER - IRSN

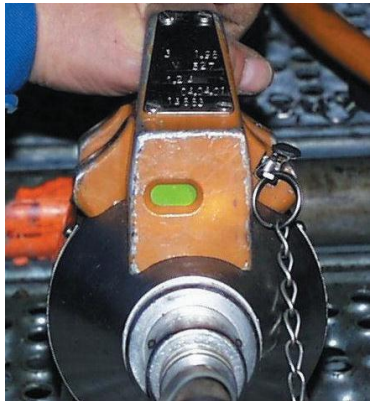
Analyse de la conception du gammagraphe : système intégré indiquant la position de la source par des codes couleurs

- pastille non visible car
 - gammagraphe en hauteur
 - feuille vinylée

➔ La signalisation du positionnement de la source devrait être améliorée pour la rendre visible dans toutes conditions

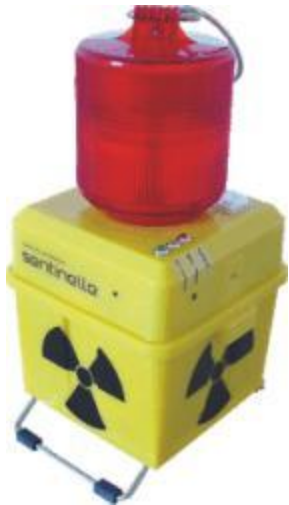
- **Balise sentinelle** : en mode automatique asservie au débit de dose
 - Identification de faiblesses : radiologue ont tendance à la considérer comme un système redondant au radiamètre, en zone orange la balise serait en alarme permanente

➔ **Mener une étude et apporter, si nécessaire, des modifications afin de supprimer tout risque de mauvaise interprétation de la part des utilisateurs**

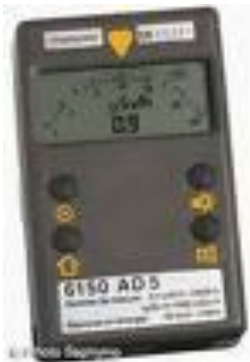
▪ Radiamètre : exigence réglementaire

- Identification de faiblesse : certains contextes de tir (tirs répétitifs, environnement radiologique « stable ») induisent un risque d'utilisation non systématique du radiamètre

➔ **Adaptation du radiamètre afin d'assurer son usage systématique**
