Prise en compte du risque radon dans le cadre des travaux de rénovation énergétique Application par un territoire sur un chantier-école

e-Congrès national de la Société
Française de Radioprotection
14 juin 2021

Le projet : réhabilitation du bâtiment de l'ancienne gendarmerie de Tramayes

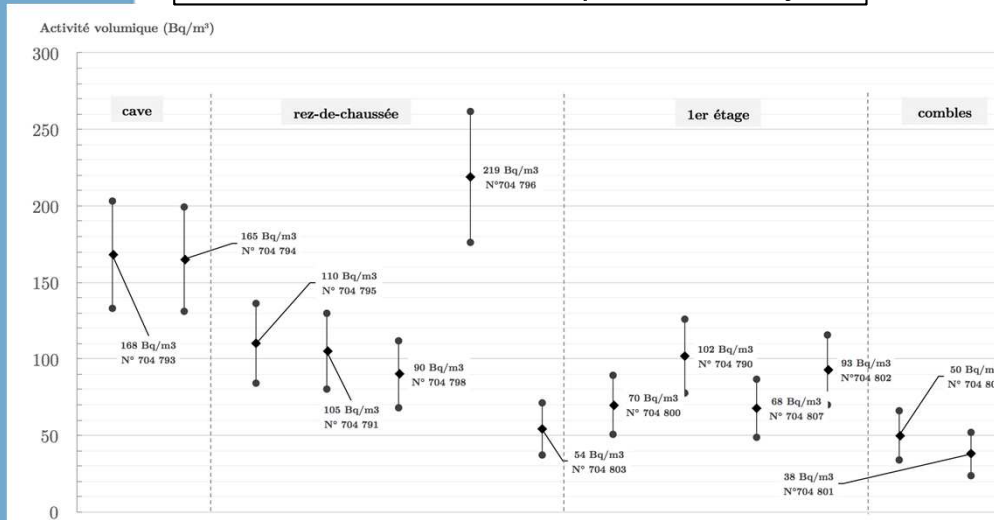
Résultats des DSTN 'fermés' posés durant 62 jours

- **Résultats** : Activité volumique : **40~200 Bq.m⁻³** (max. 219 ± 43 Bq.m⁻³)
 - ⇒ Présence de radon
 - ⇒ Concentrations susceptibles d'augmenter suite à la rénovation
 - ⇒ Décision de poser une membrane pare-radon au rez-de-chaussée

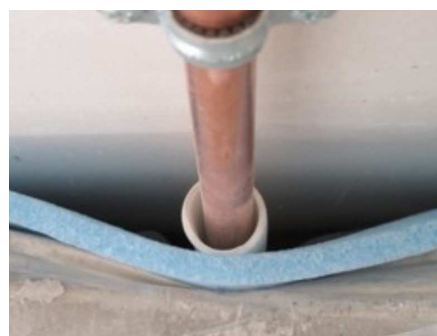
Arrivée d'eau cuisine

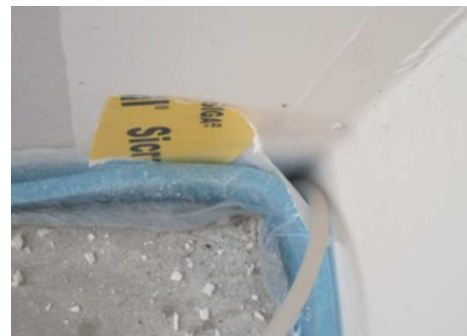
Vide derrière couche de désolidarisation du plancher chauffant

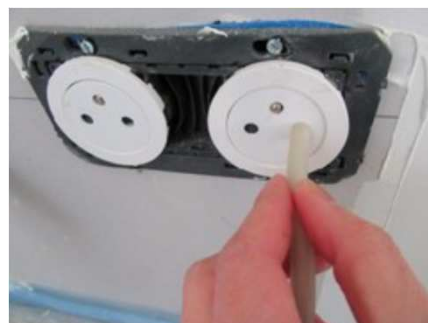
Prise électrique

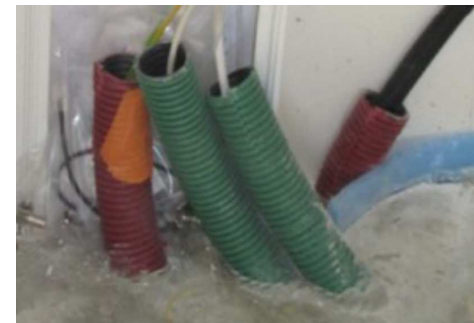
Gaines électriques

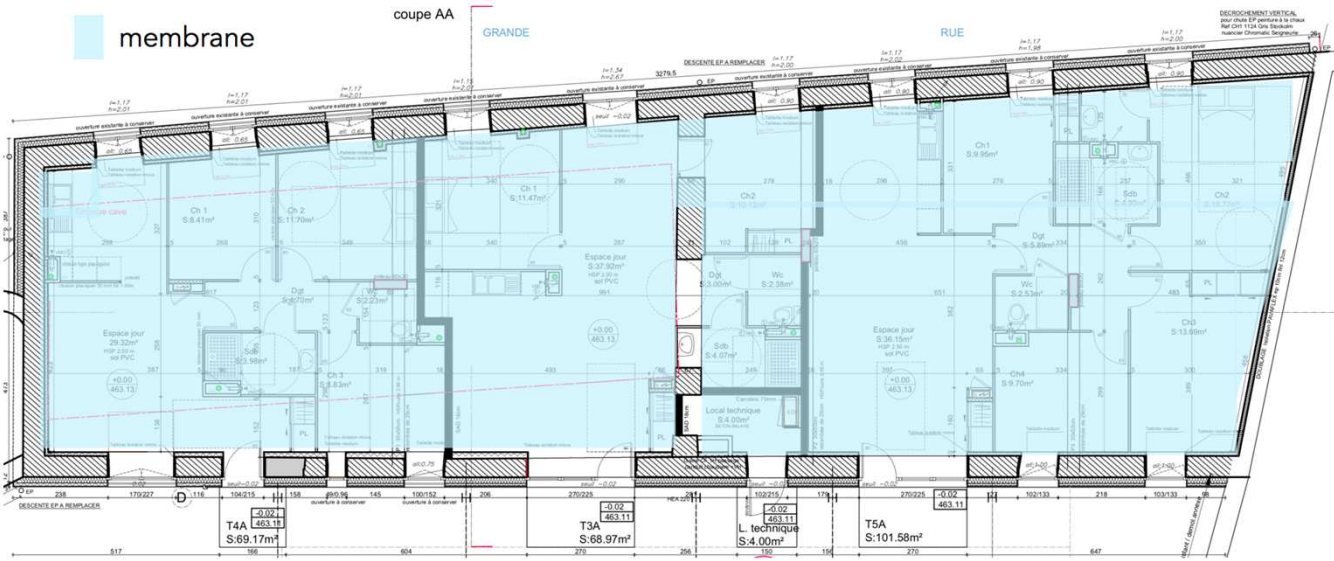
Le rez-de-chaussée :

- ~ 100 Bq.m⁻³
- [100 - 500] Bq.m⁻³
- > 500 Bq.m⁻³ (max : 3 618 Bq.m⁻³)
- membrane
- PE visite du 24/02

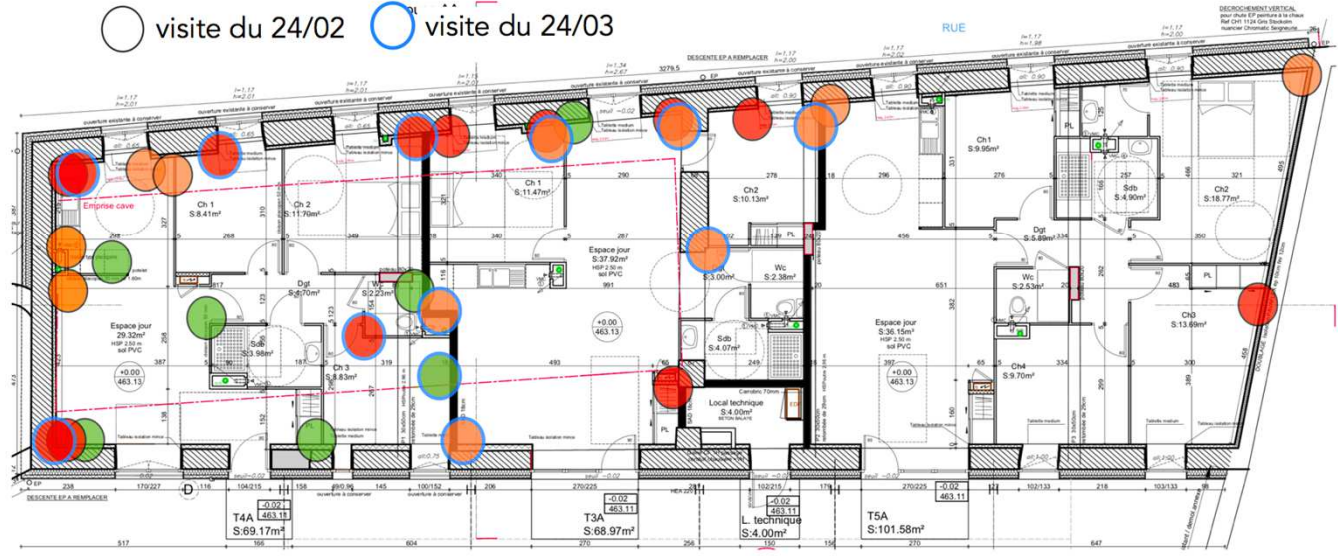
Résultats des mesures ponctuelles de radon, 24/02, 24/03

Le rez-de-chaussée (épisode 2) :

- ~ 100 Bq.m⁻³
- [100 - 500] Bq.m⁻³
- > 500 Bq.m⁻³ (max : 3 618 Bq.m⁻³)
- visite du 24/02
- visite du 24/03

- **Résultats des mesures ponctuelles** : flux de radon importants mesurés aux endroits des défauts d'étanchéité, et particulièrement au droit des murs porteurs

- Points d'entrée : passage de la plomberie et interface sol/plancher chauffant et mur – tant que le colmatage et le 'réagréage' adéquat n'ont pas été effectués

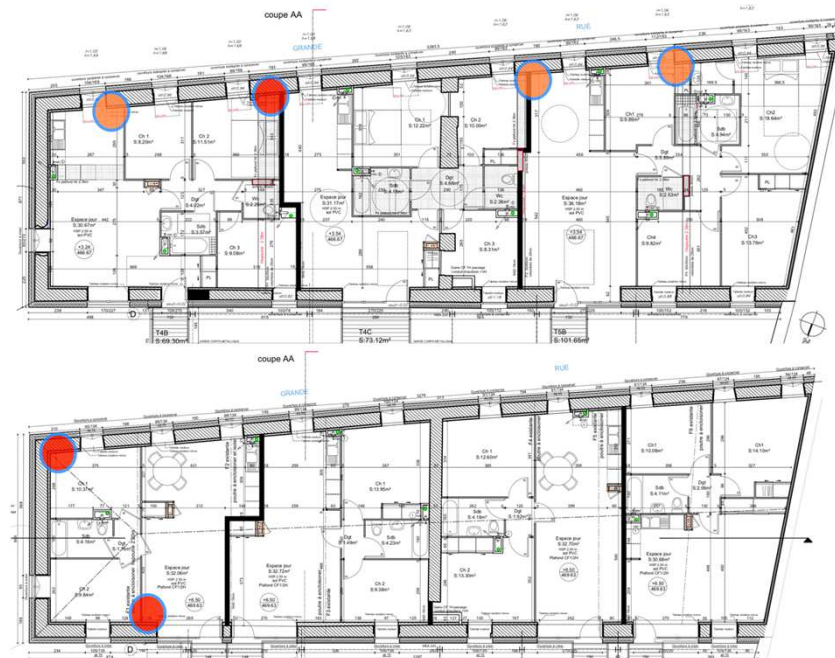
Résultats des mesures ponctuelles de radon, 24/03

Et les niveaux supérieurs :

● [100 - 500] Bq.m⁻³ ● > 500 Bq.m⁻³ (max : 1 290 Bq.m⁻³)

- Le radon est remonté jusque dans les niveaux supérieurs !
- **Système de ventilation** (VMC hygro-réglable) en cours d'installation
 - Constats du 26/04 : certaines bouches d'extraction non-conformes, détalonnage non-conformes de la totalité des portes, entailles/mortaises des menuiserie sous-dimensionnées, ...

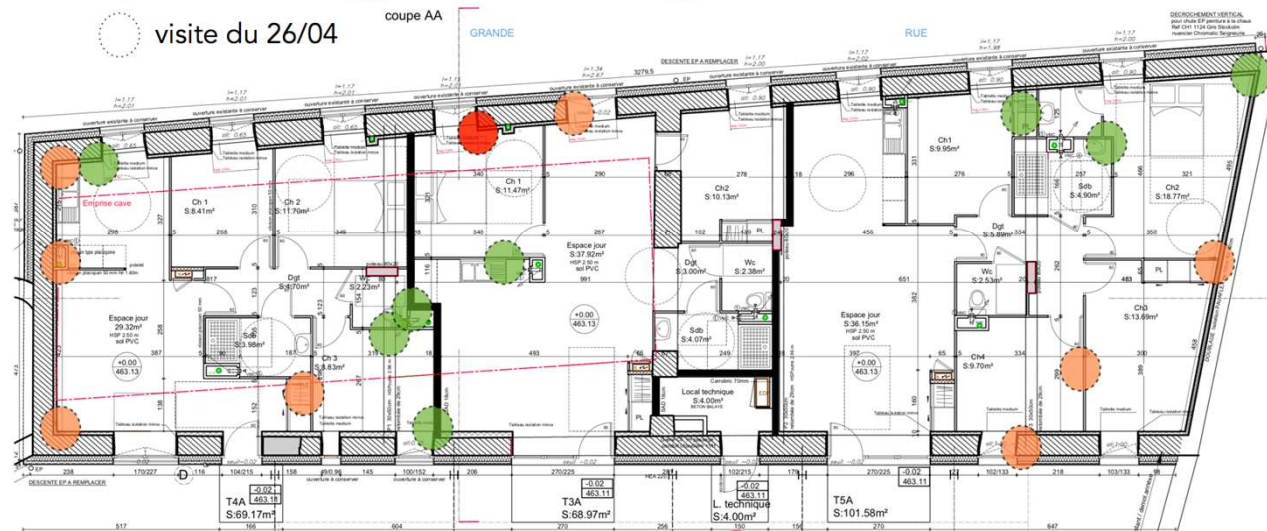
Résultats des mesures ponctuelles de radon, 26/04

Le rez-de-chaussée (épisode 3, après travaux colmatage/ré-agréage) :

- ~ 100 Bq.m⁻³
- [100 - 500] Bq.m⁻³
- > 500 Bq.m⁻³ (max : 639 Bq.m⁻³)
- visite du 26/04

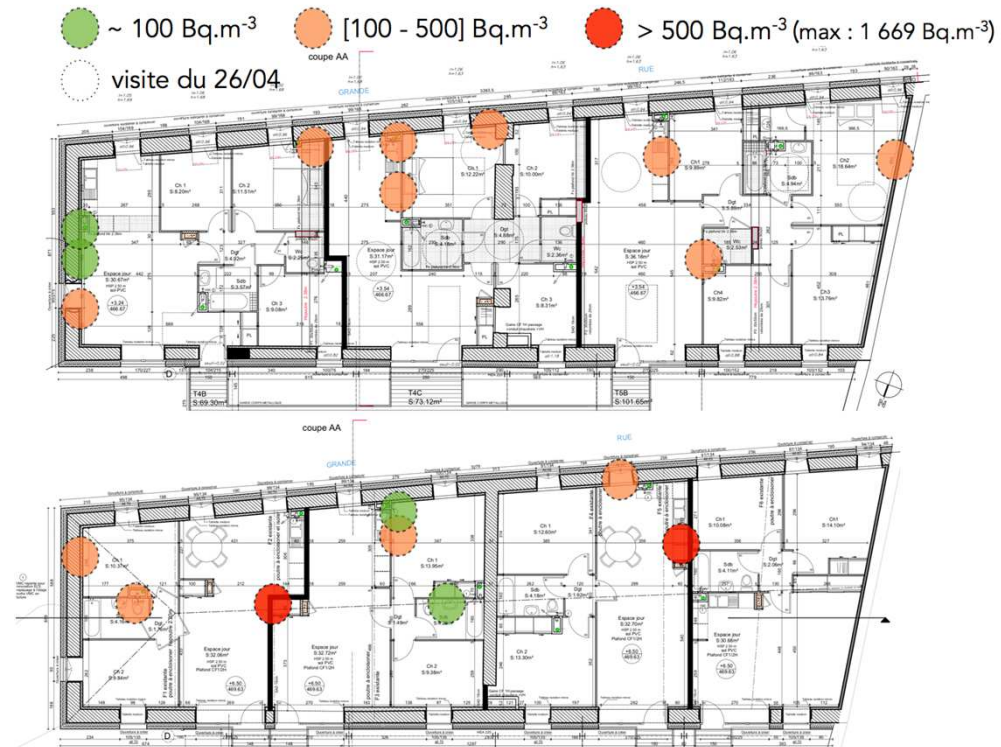
Résultats des mesures ponctuelles de radon, 26/04

Et les niveaux supérieurs (après travaux colmatage/ré-agréage :
