# L'accident de Fukushima- Daiichi

**Conditions et suivi  
sanitaire des  
intervenants  
japonais**

**Bernard le Guen**

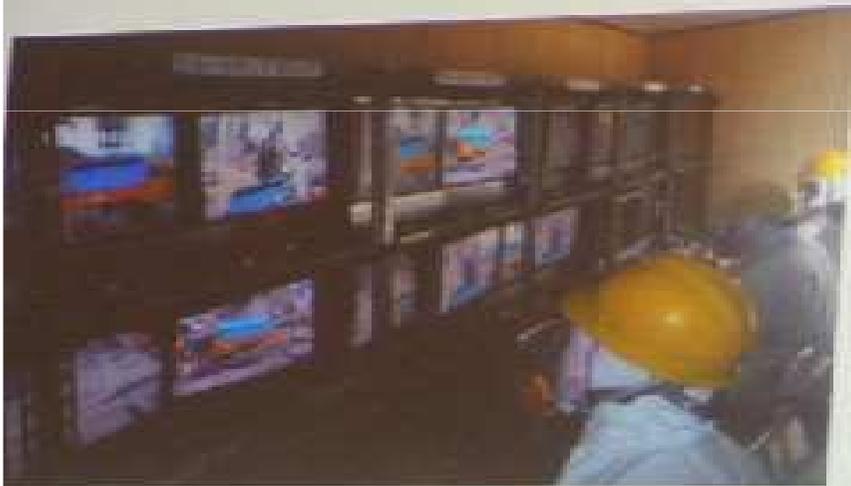
## Decontamination-Cleanup High Radiation Field Work with Remotely Operated Equipment

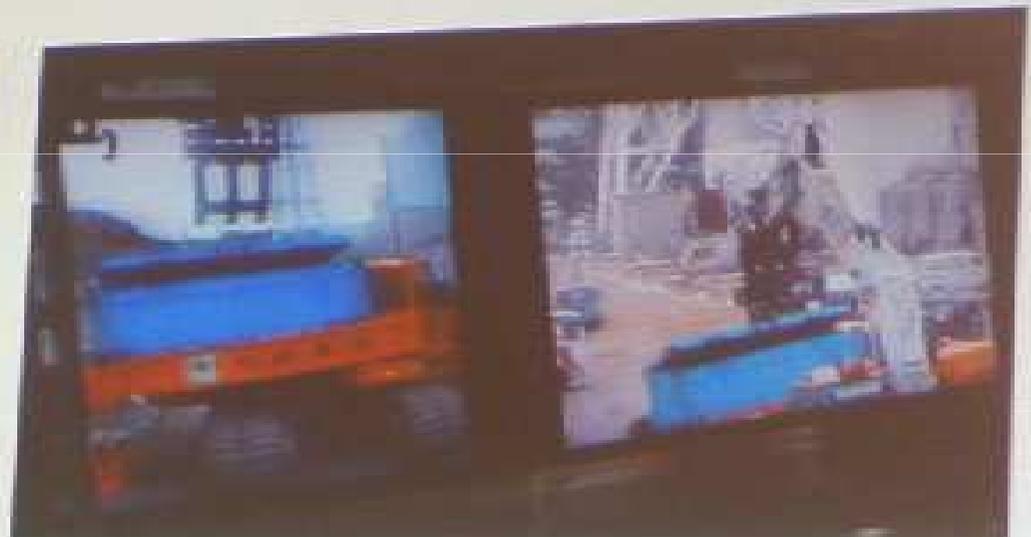
Remote Equipment  
Operator

Remotely Operated  
Construction Equipment  
Reducing Gamma Field and  
Debris Removal

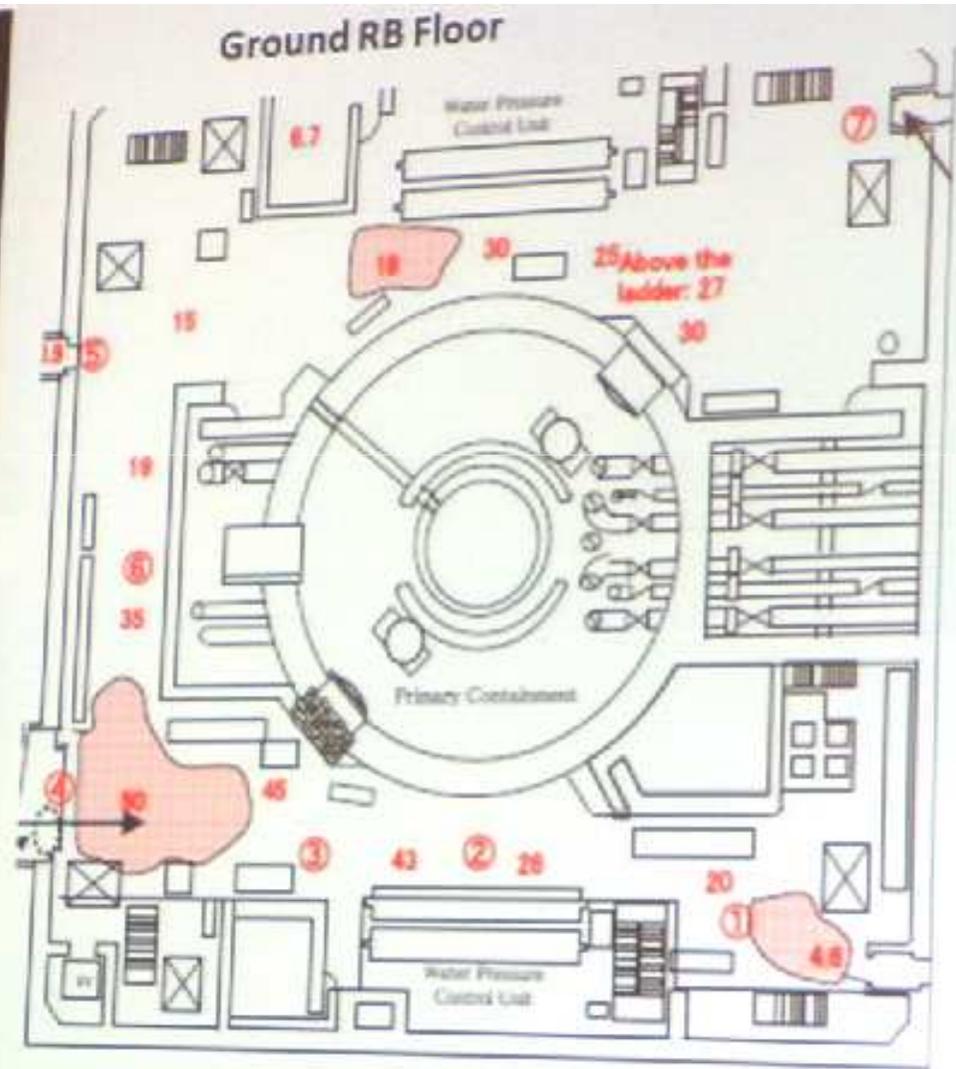
Water 4M deep in Basement

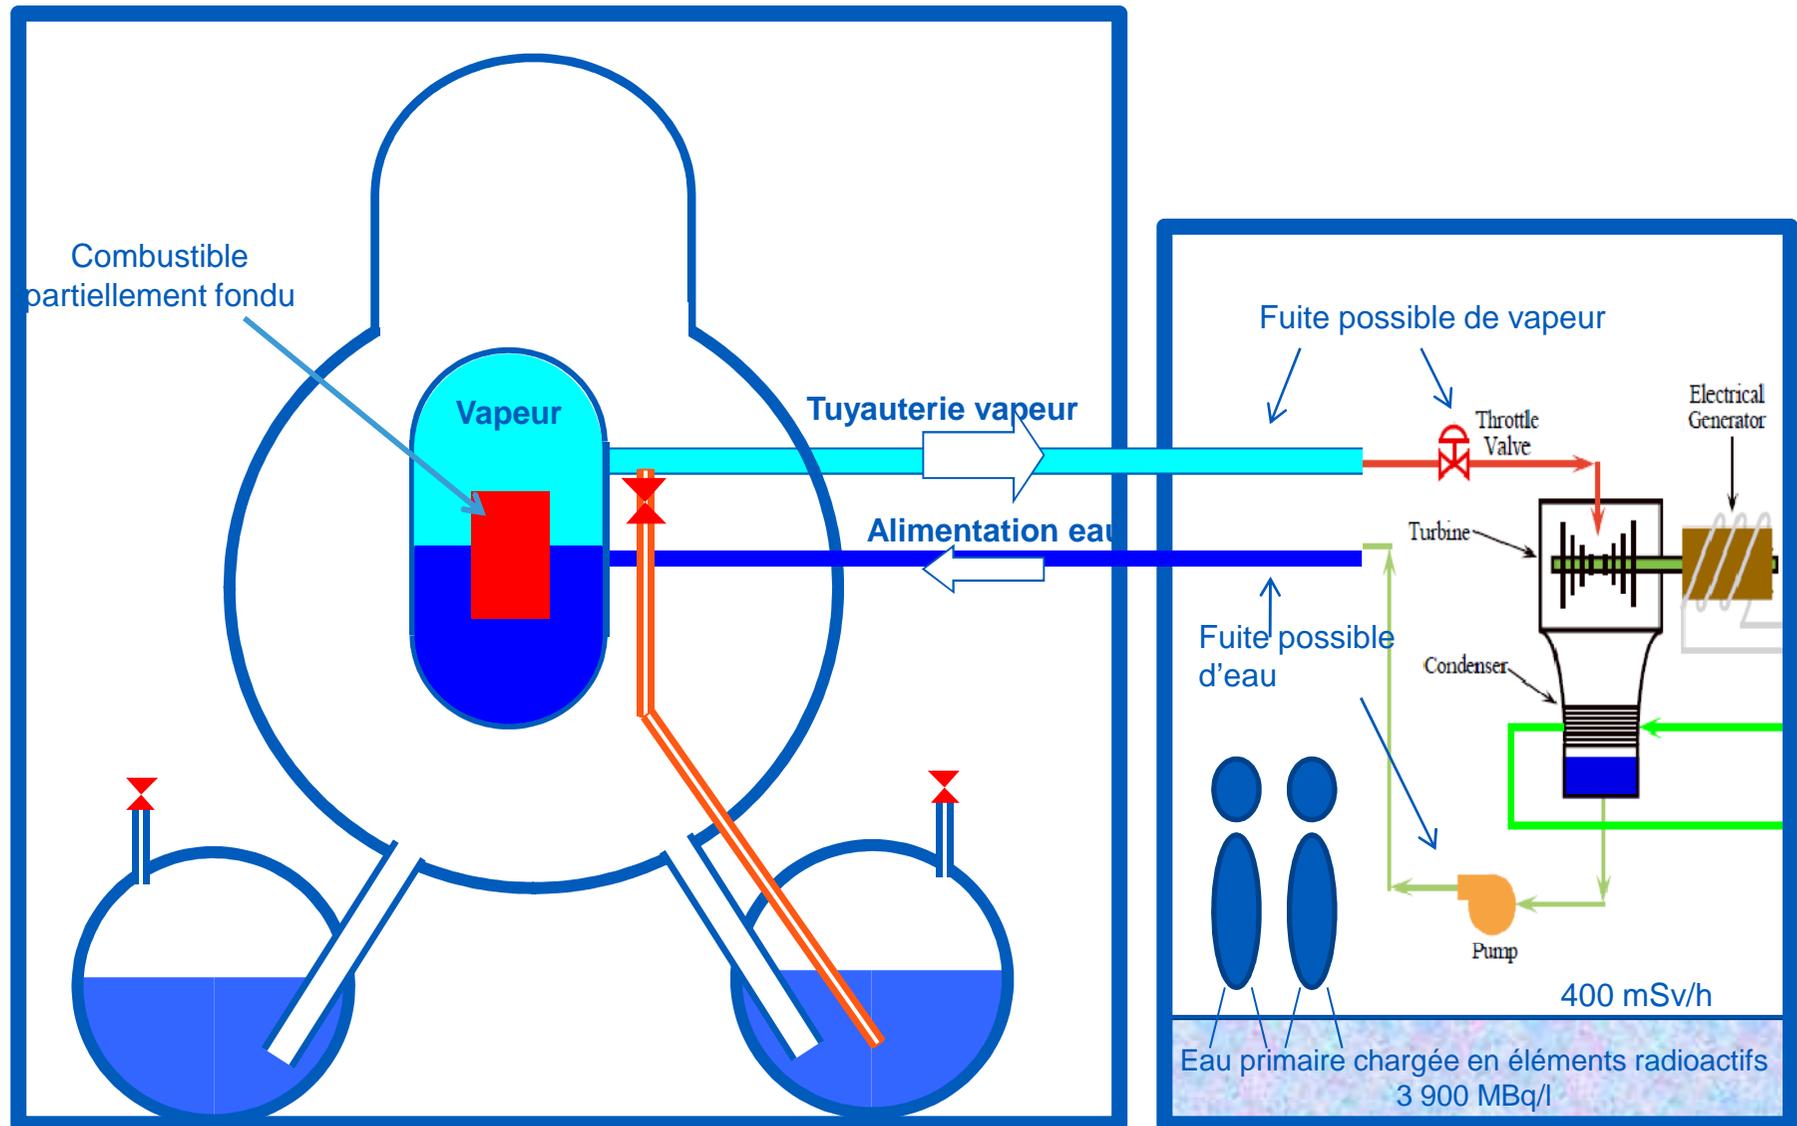
## Réacteur n° 3 – Fuite d'eau contaminée vers le bâtiment turbine

Bâtiment réacteur

Bâtiment turbine

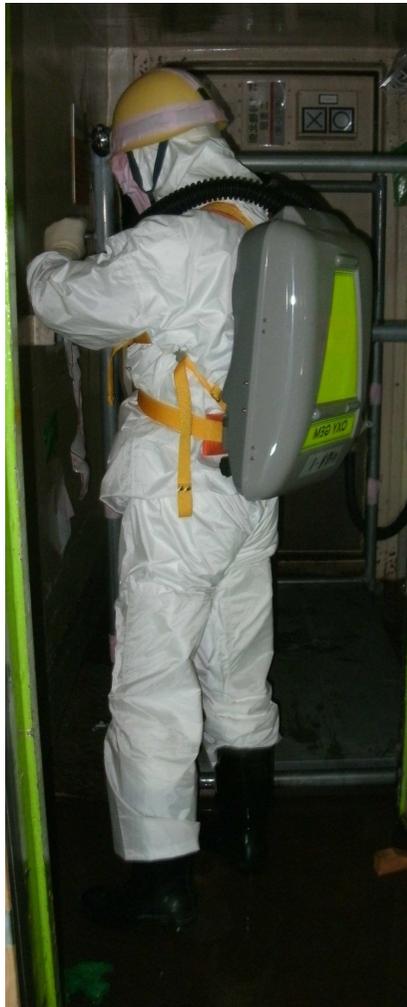
Photo d'un intervenant à  
Fukushima  
utilisant un ARI à circuit fermé

- ▶ A Fukushima où plusieurs malaises ont été enregistrés dont un ayant eu pour conséquence le décès de l'intervenant.
- Pour éviter ce risque, le port d'une **veste réfrigérée** peut être réalisé cependant compte tenu des contraintes de poids et d'encombrement ainsi que de la logistique associée, ce type de veste doit être réservée aux interventions les plus critiques
- Apport hydrique suffisant
- Période de repos

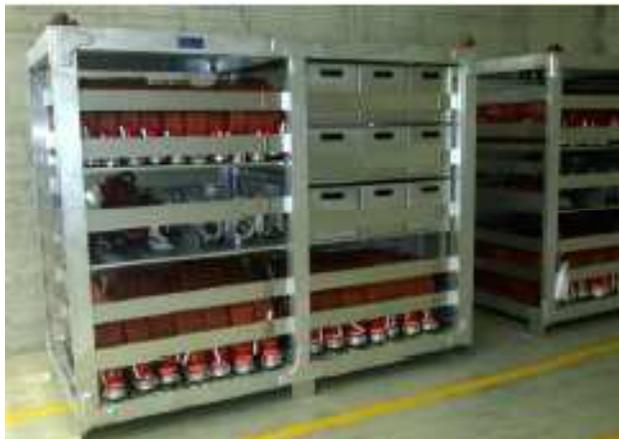
▪ Réserve de tuyaux standardisés

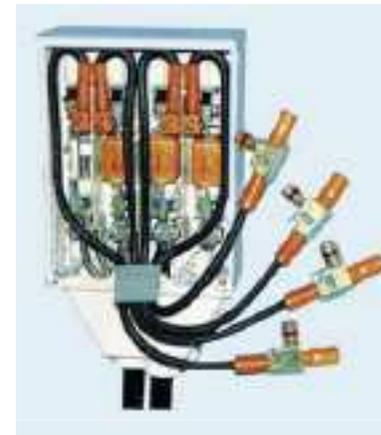
▪ Kits de connexion électriques
