Exposition aux rayonnements ionisants liée à l'utilisation industrielle de minerai de monazite

Exemple du site de Pargny-sur-Saulx

Historique du site industriel ORFLAM-PLAST de Pargny-sur-Saulx

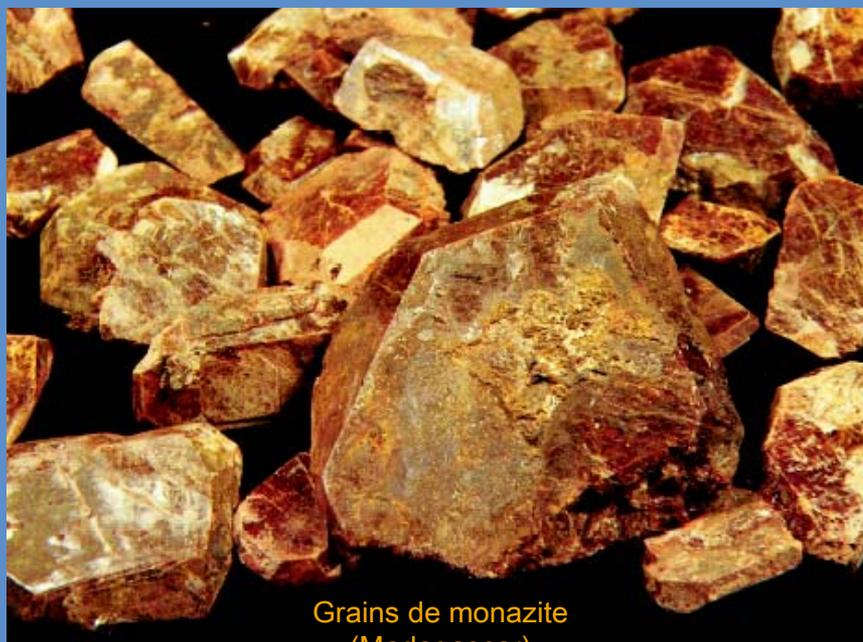
Grains de monazite
(Madagascar)

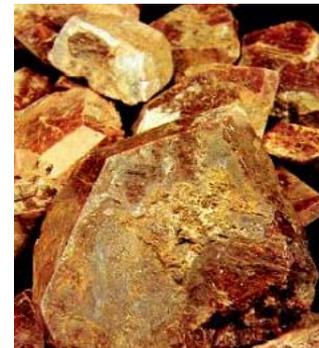
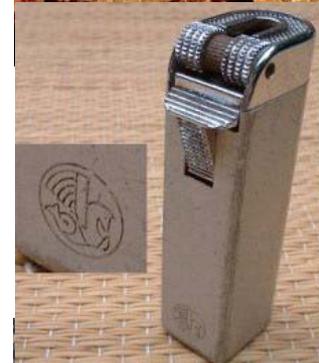
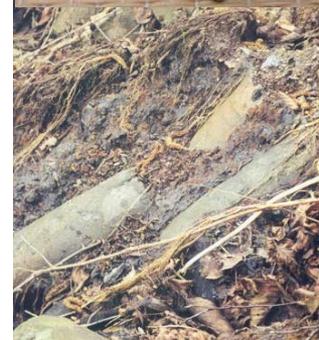
Le procédé d'extraction chimique du cérium entraîne une production importante de résidus solides à base de sels de thorium

Plusieurs centaines de tonnes de minerais ont été traitées sur le site de Pargny-sur-Saulx, conduisant à des contaminations localisées des sols et des bâtiments de l'usine

Une partie de ces résidus a été utilisée comme matériau de remblayage pour l'usine et pour édifier une digue sur la berge de la rivière qui partage le site en deux parties

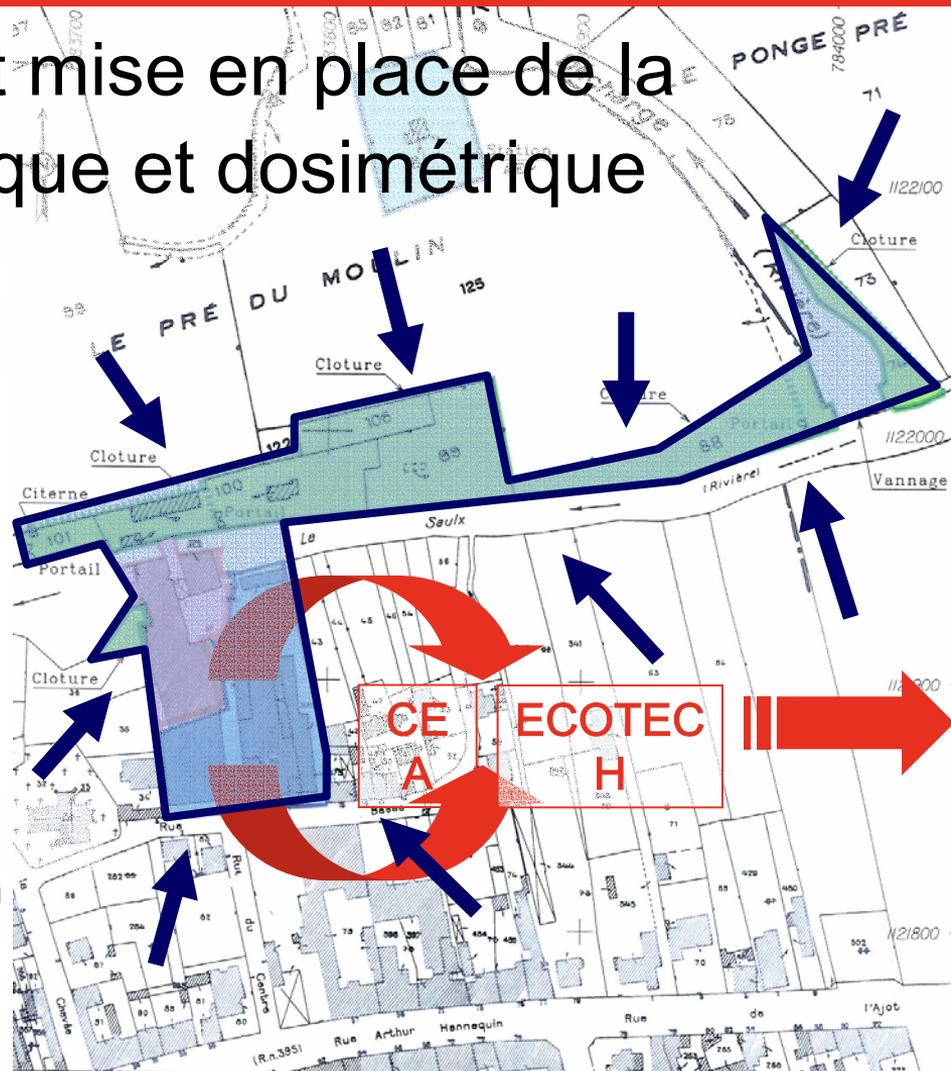
Dépassement de la limite d'exposition pour le public sur certaines zones d'où :

Zone 1 : Bâtiments récents		Zone 3 : Dignes
	Zone 2 : Bâtiments anciens		Zone 4 : Captage d'eau potable

→ **Interdiction d'accès au site**

→ **Mise en place de clôtures**

→ **Surveillance du site**

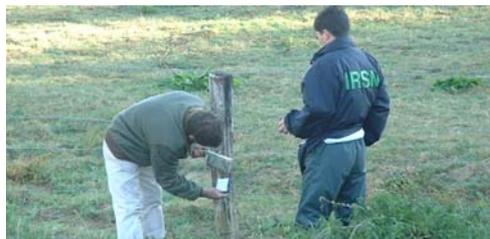
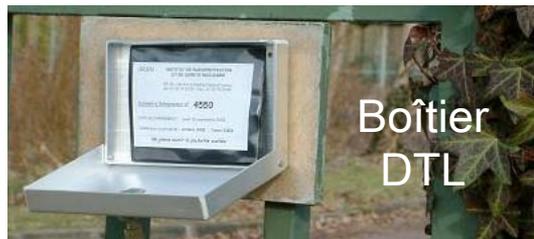
4. Surveillance de la nappe phréatique et surveillance dosimétrique

Depuis 1997 et par arrêté préfectoral n°2001-A-126-IC du 9 novembre 2001, **deux types de surveillance semestrielles** sont réalisées par l'IRSN sur le site Orflam-Plast :

→ Une surveillance radiologique de la nappe au niveau d'un piézomètre placé entre les zones polluées et le captage d'alimentation en eau potable, afin de prévenir toute pollution radioactive de l'unique point de captage d'eau de la commune.

→ Une surveillance dosimétrique en limite de site destinée à contrôler l'exposition gamma externe de la population locale.

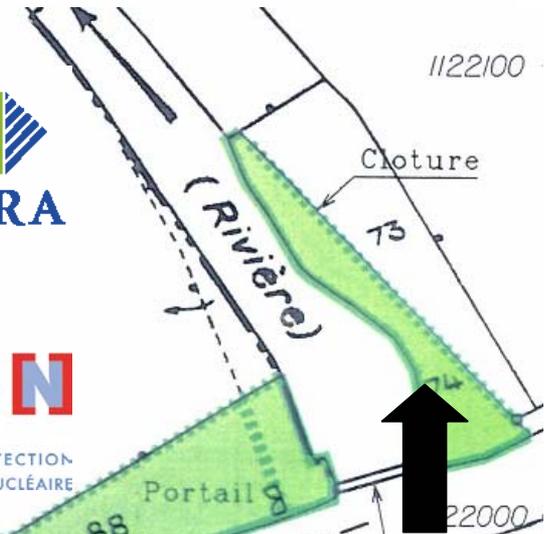
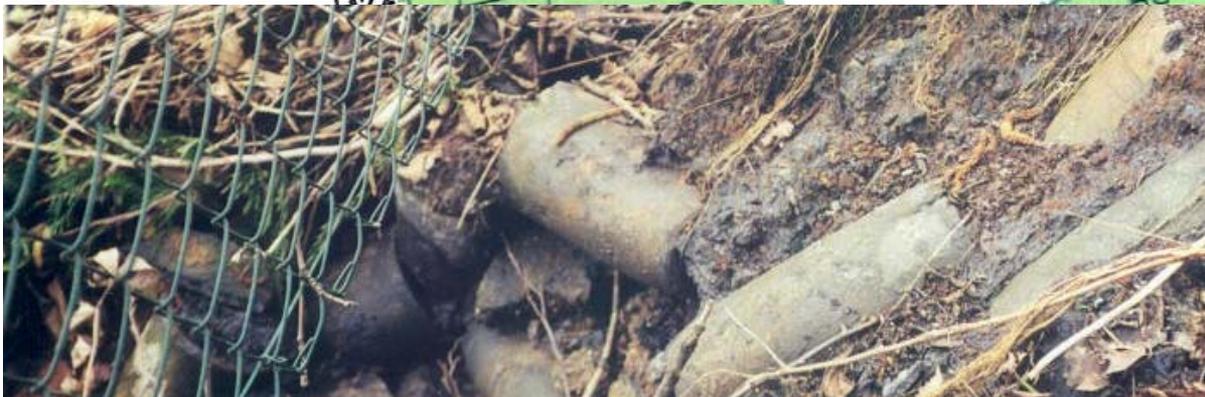
Zone de
Prélèvement : creusets
et résidus de process
fortement radioactifs

Débit de Dose au
contact du sol :
15 à 30 $\mu\text{Sv/h}$

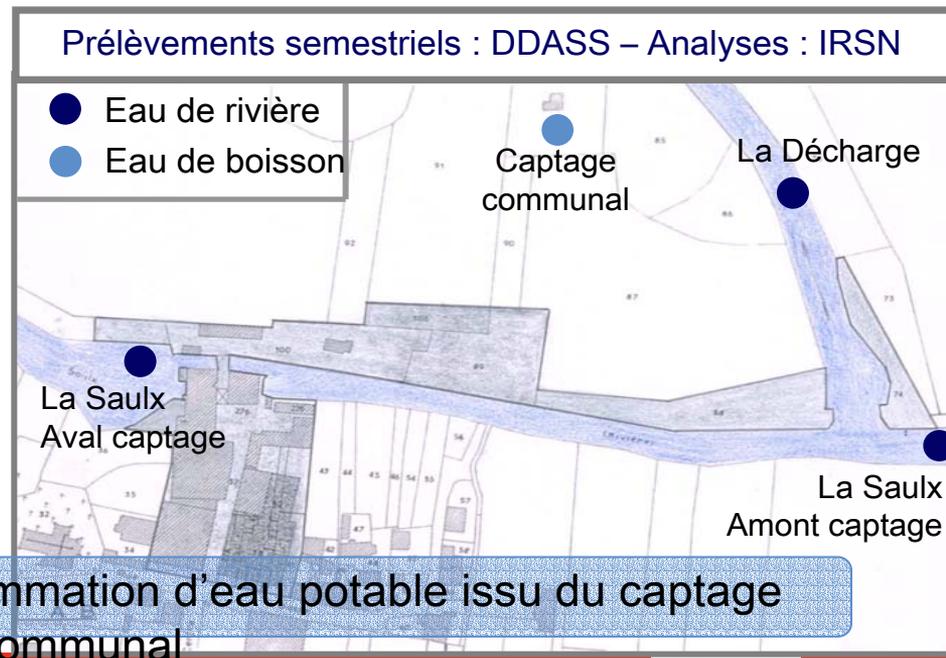
Mises en évidence de traces d'isotopes de la famille de l' ^{238}U en 1998

Depuis 1999, les activités alpha et bêta globales sont inférieures aux valeurs guides recommandées par l'OMS pour les eaux de boisson :

Activité alpha globale : 0,1 Bq/l

Activité bêta globale : 1 Bq/l

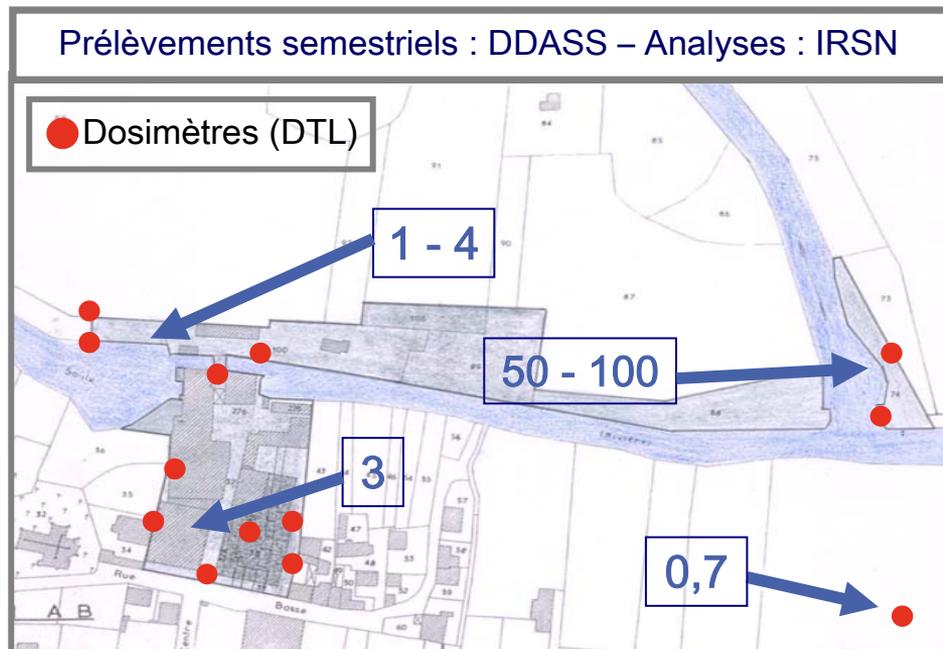
La surveillance dosimétrique du site Orflam-Plast est effectuée semestriellement par 13 dosimètres thermoluminescents.

Valeur de référence : 0,7 mSv / an

Anciens ateliers : 3 mSv / an

Berges de la Saulx : 1 à 4 mSv / an

Zone creusets : 50 à 100 mSv / an

Affinement du périmètre de sécurité
Identification et contrôle des zones les plus contaminées

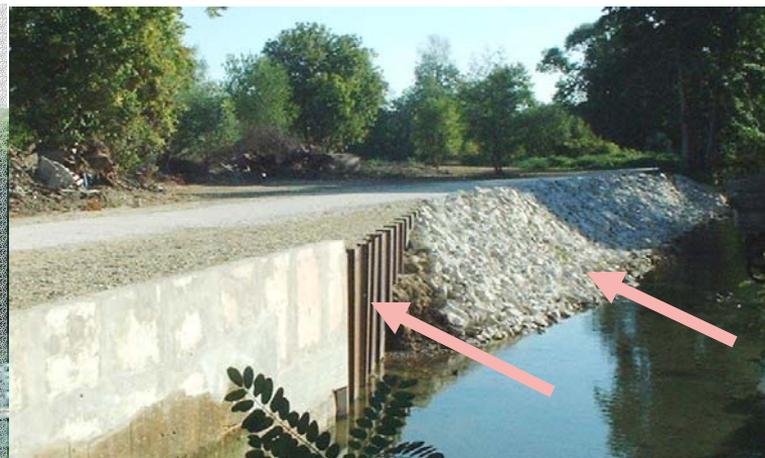
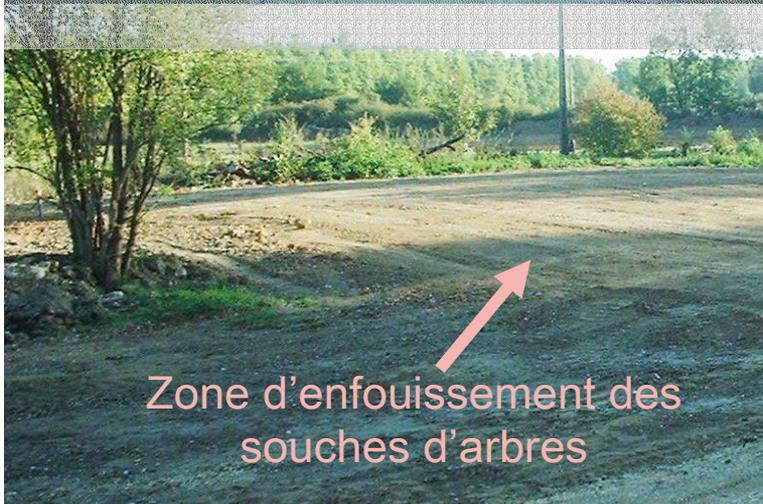
Sols et creusets :

Stabilisation des berges à l'aide de palplanches et d'enrochements

Recouvrement des zones les plus radioactives à l'aide d'écrans d'isolement afin de respecter la valeur limite d'exposition annuelle (1mSv)

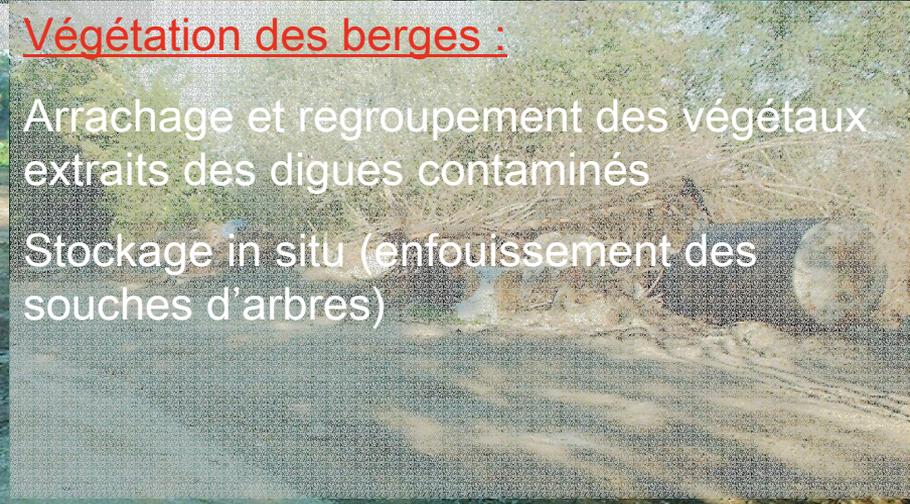
Zone d'enfouissement des souches d'arbres

Arrachage et regroupement des végétaux extraits des digues contaminées

Stockage in situ (enfouissement des souches d'arbres)

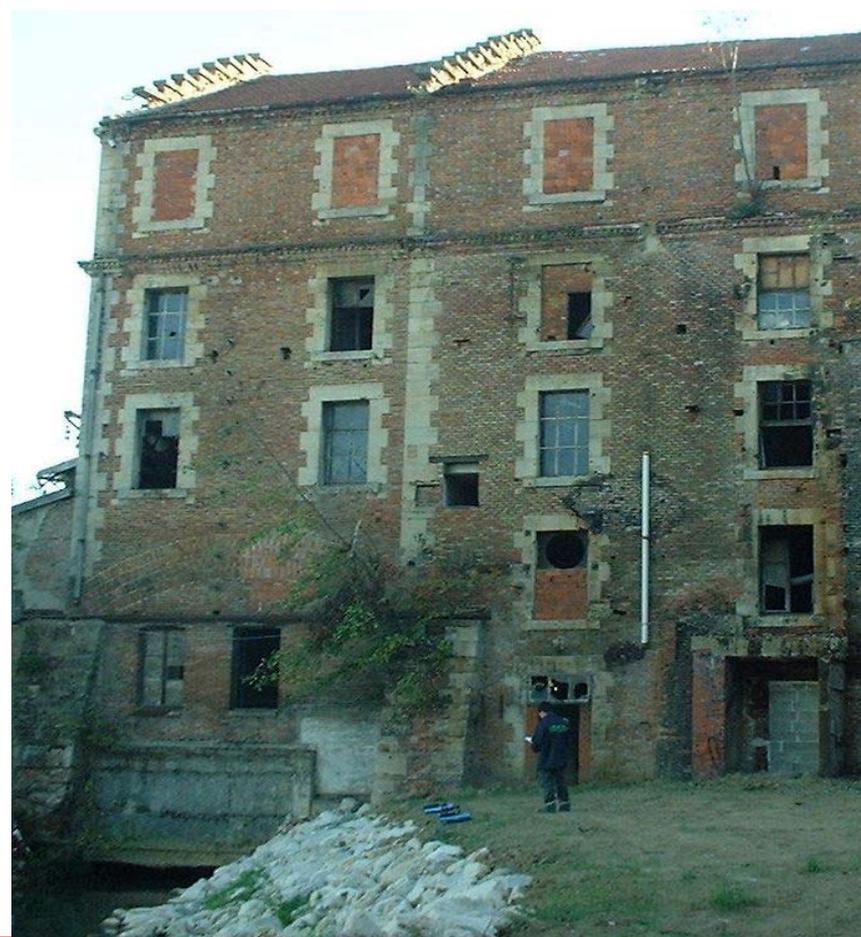
Opérations de murage des bâtiments contaminés

Surveillance du site
