POINT DE SITUATION SUR FUKUSHIMA

Marc AMMERICH
Inspection générale et nucléaire

Huitièmes rencontres des Personnes compétentes en radioprotection
SFRP - 29 et 30 novembre 2012

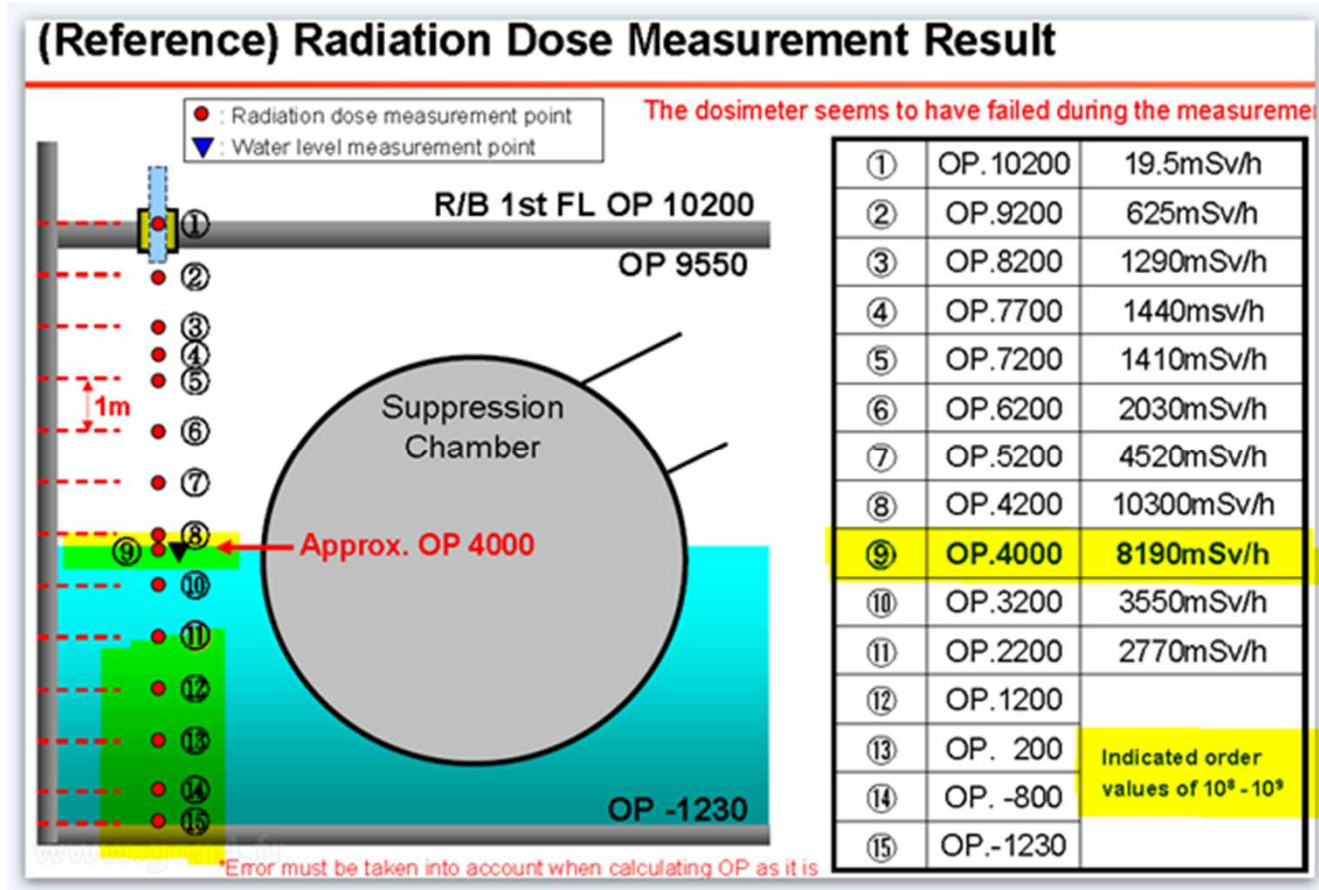
Les dosimètres semblent fonctionner correctement jusqu'au niveau "12". 8,2 Sv/h maximum

En dessous (10^8 Sv/h !) TEPCO pense qu'ils donnent des valeurs erronées.

Mais il est possible qu'ils aient pu être endommagé au niveau inférieur de la salle de suppression, peut-être parce qu'il se sont trouvés à proximité immédiate d'une partie au moins du combustible fondu regroupé dans cette zone ?

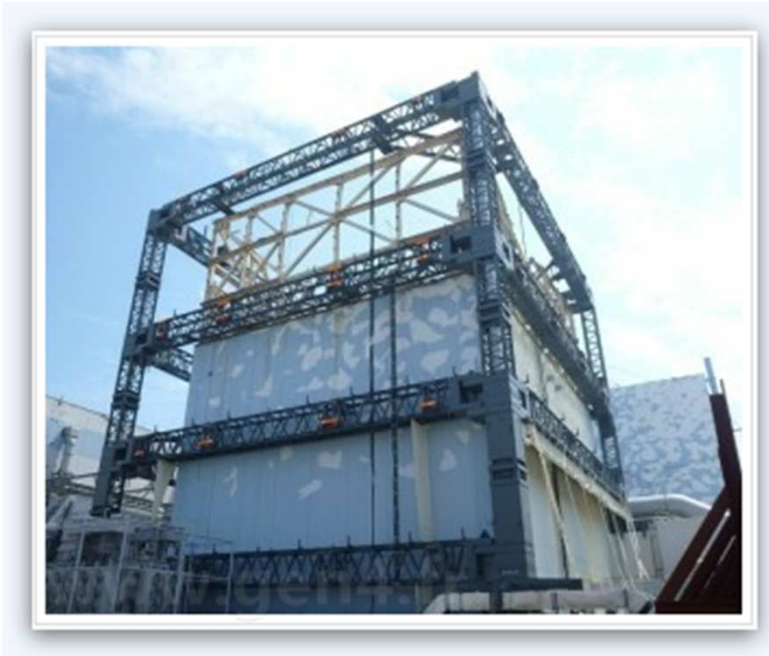
Si Tepco « débâchait » le n°. 1, il libérerait alors des quantités importantes de radionucléides dans l'atmosphère et s'il continue à contenir en permanence les contaminations dans la tente, alors les hommes ne peuvent intervenir et les robots uniquement de manière très occasionnelle. A suivre cette mission d'observation « aérienne » prévue dans le courant du mois d'août.

Il se pourrait que la tente dressée au niveau de l'unité n°1 « étouffe » les radiations et la contamination.

La structure légère installée par Tepco autour du BR1 empêcherait ainsi paradoxalement toute intervention dans les niveaux supérieurs de cette structure. Le fait qu'aucune opération « robotique » n'ait été menée en 16 mois sur la partie haute de cette même unité n°1 tendrait donc à confirmer que le problème n'est pas près d'être résolu.

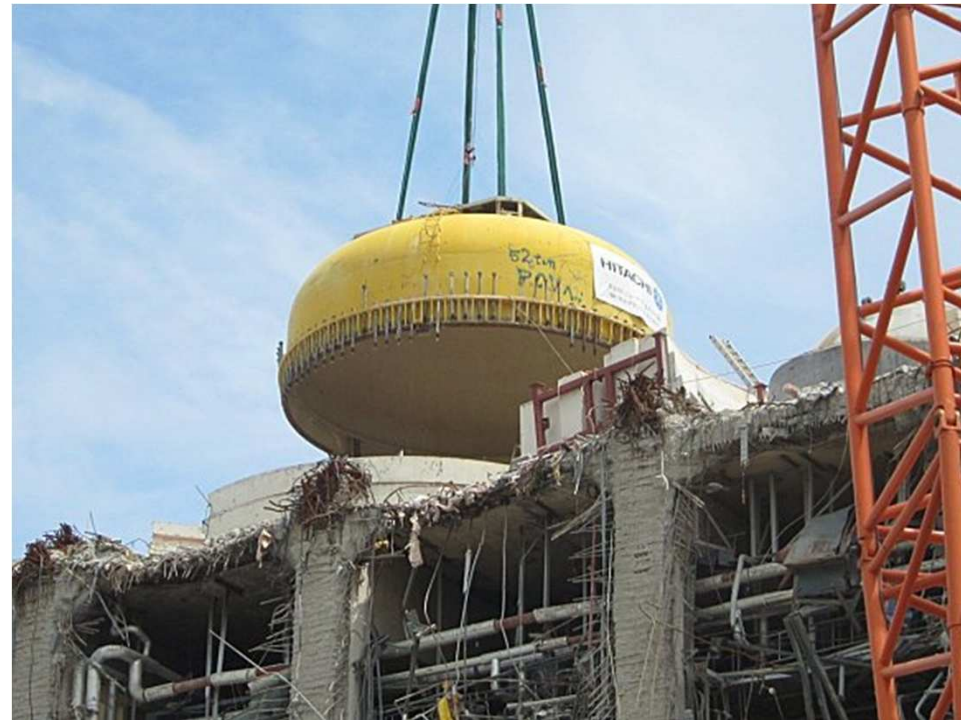
Août 2012 : Le fameux couvercle jaune du réacteur 4, chapeau de l'enceinte de confinement qui se trouvait sur le niveau technique du BR4, vient d'être déplacé. Celui-ci était posé sur le côté puisque le réacteur n'était pas en fonctionnement le 11 mars 2011.

Le fait de l'avoir enlevé est une bonne idée car cela soustrait une charge inutile au bâtiment fragilisé.
source Tepco

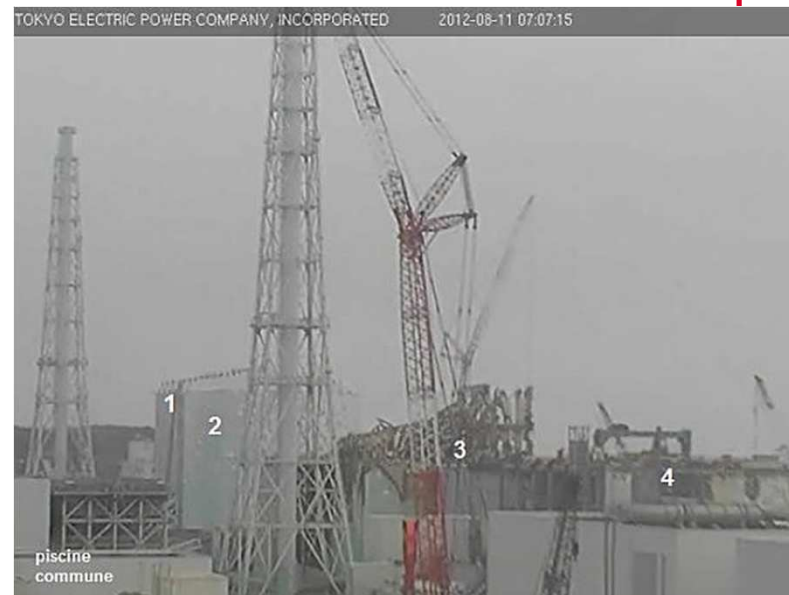
Août 2012 : Changement de webcam : Tepco a décidé de changer la webcam de place le 1er août 2012. La nouvelle vue, prise depuis le sud-ouest, montre à présent ce qui reste des bâtiments réacteurs 3 et 4. Toutefois leur base est cachée par des bâtiments annexes. On aperçoit aussi en bas à gauche le bâtiment abritant la piscine de désactivation commune. Pourquoi ce changement ?

Tout simplement pour montrer les travaux sur le bâtiment réacteur 4, qui reste le problème majeur et urgent à traiter sur le site de Fukushima Daiichi.

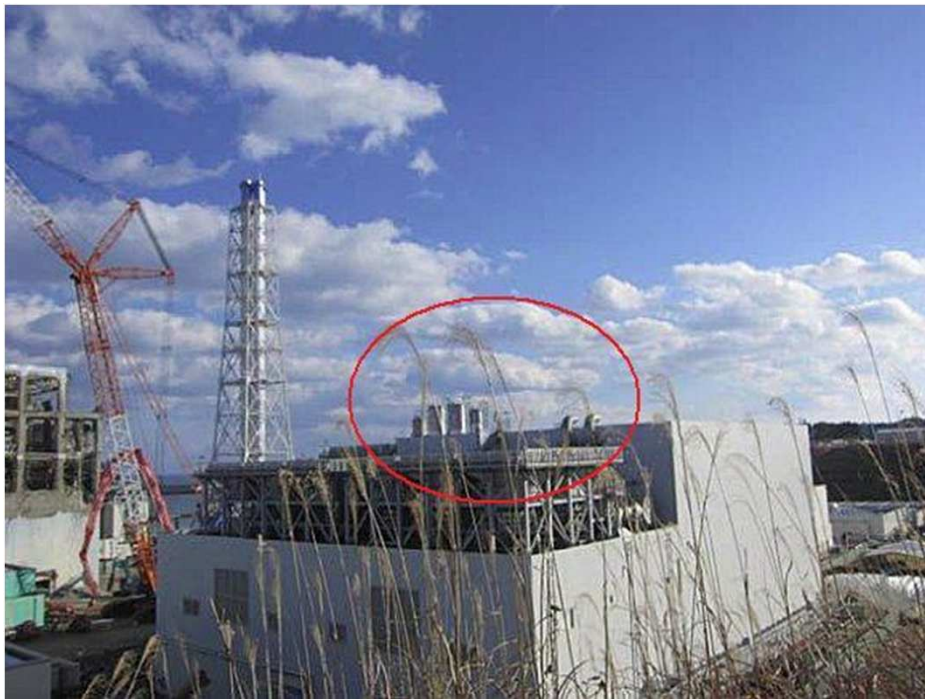
Septembre 2012 : 4 septembre vers 11h, un nuage de vapeur et / ou de gaz s'échappait de l'une des cheminées de dégazage de la piscine de stockage des combustibles commune

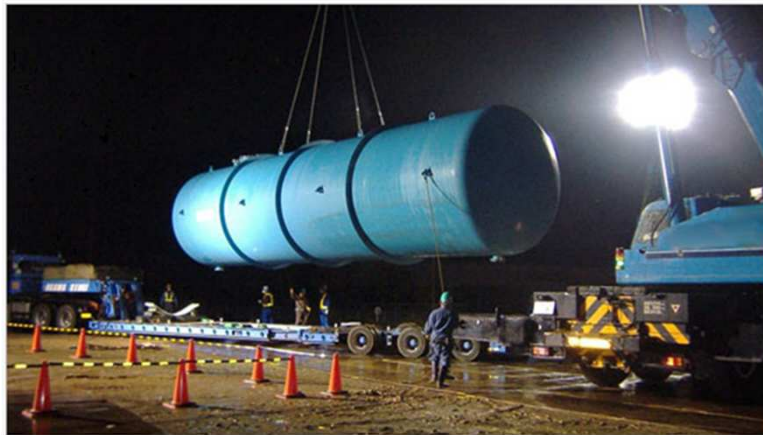
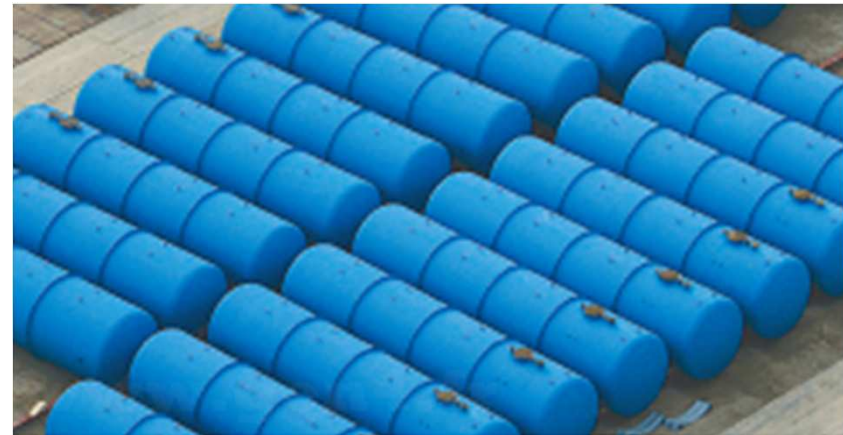
Octobre 2012 :

Les 200.000 tonnes de stockage actuelles – soit l'équivalent de 80 piscines olympiques – ne suffisent plus en effet à contenir l'eau radioactive sortant des réacteurs éventrés de la centrale de Fukushima-Daiichi.

Yuichi Okamura, responsable des eaux radioactives à Fukushima-Daiichi (sic) vient en effet d'annoncer qu'il était désormais nécessaire d'ajouter quelques nouvelles citernes de 50 tonnes supplémentaires mais qu'il risquerait peut-être d'y avoir malgré tout comme un léger problème car la place de stockage disponible commence à manquer sur le site, pourtant assez étendu (2)..

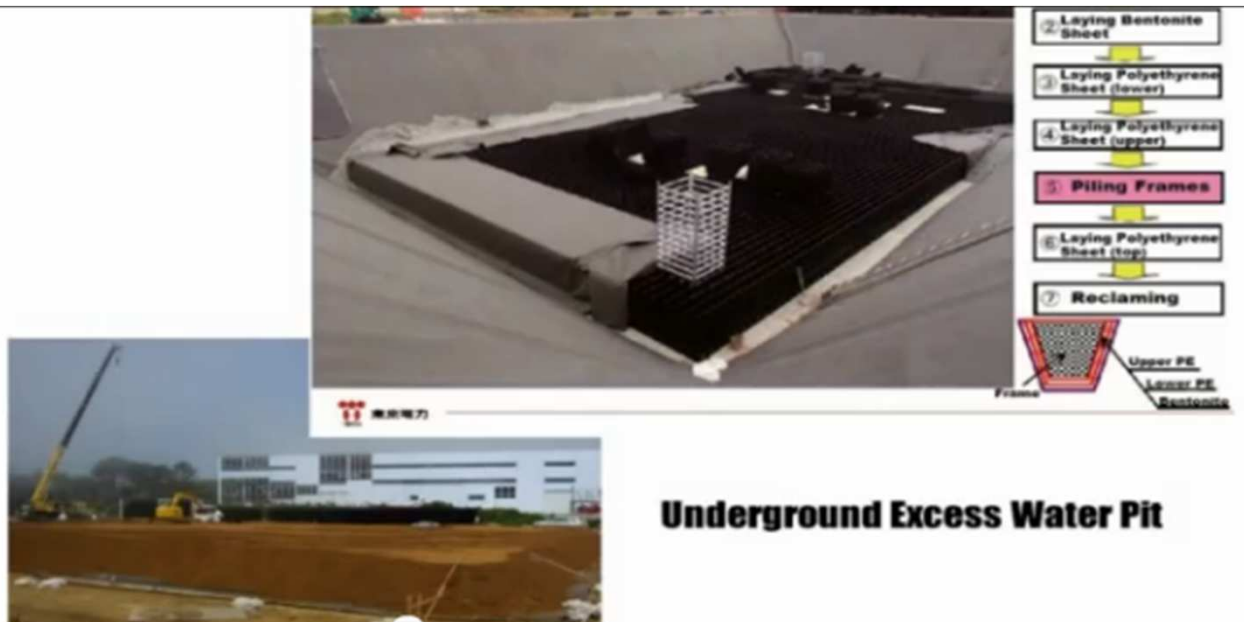
Maintenant, nous devons continuer le stockage de l'excès d'eau. Il augmente de jour en jour. Les réservoirs ne sont pas suffisants en ce moment. Et Tepco a creusé une fosse et doublé celle-ci avec de la bentonite et joint en polyéthylène, pour stocker l'eau sous terre puis ensuite la couvrir.

L'ingénieur émet ses craintes quant aux risques de fissuration de la bâche de rétention en cas de séisme .
