CONGRÈS SFRP

Réparation de la PFC4 Gravelines 1

09 Juin 2017

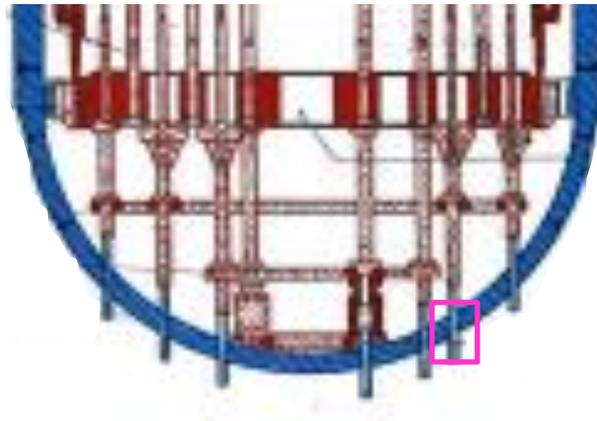
En 2011, les examens réalisés sur la pénétration fond de cuve n°4 de la tranche 1 de Gravelines ont mis en évidence des défauts. En tout, il y a 50 pénétrations fond de cuve qui sont des tuyauteries d'une longueur de 650 mm et d'un diamètre de 38 mm, qui traversent le corps de la cuve pour permettre le passage des sondes de flux neutronique.

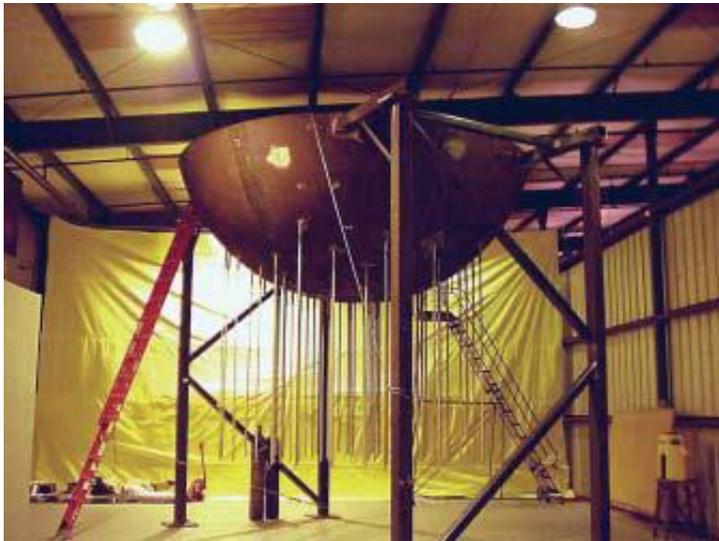
Maquette d'entraînement

Un remplacement de demi-PFC a été réalisée sur South Texas 1 en 2003. L'opération, longuement préparée, a engendré une dose collective de 597 H.mSv dont 172 H.mSv en puits de cuve.

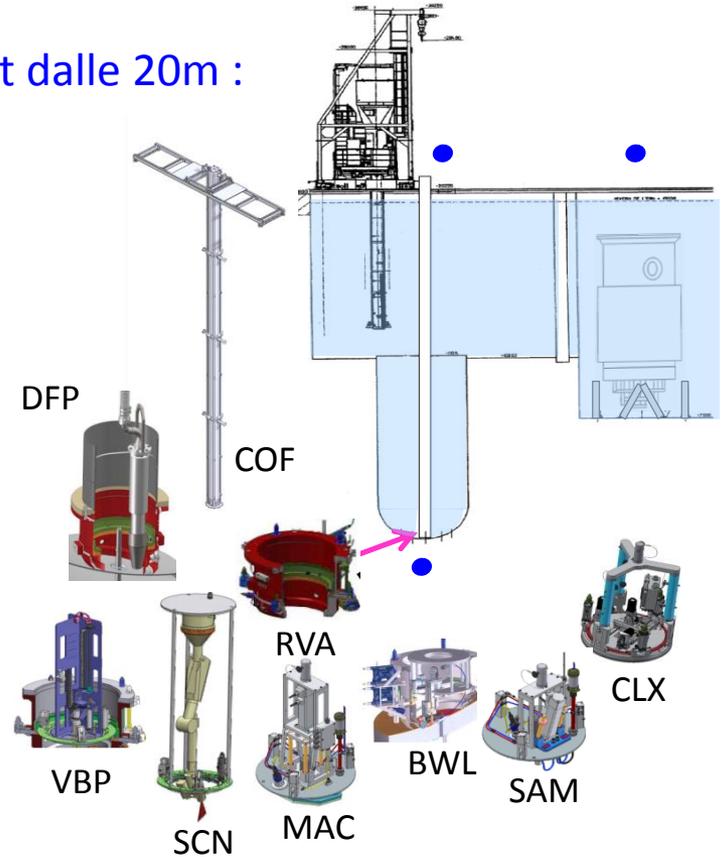
Passerelle cuve et dalle 20m :

- ✓ Dépose du bouchon provisoire ;
- ✓ Introduction des outillages en zone contrôlée ;
- ✓ Mise en place à l'intérieur de la cuve de la colonne d'étanchéité ;
- ✓ Préparation et contrôle du revêtement de cuve ;
- ✓ Prélèvement de la pénétration fond de cuve n°4 existante ;
- ✓ Enchaînements d'opérations d'usinage, de soudage pour créer le logement du bouchon ;
- ✓ Mise en place du bouchon et soudage sur la cuve ;
- ✓ Contrôle conformité finale ;
- ✓ Repli de chantier.

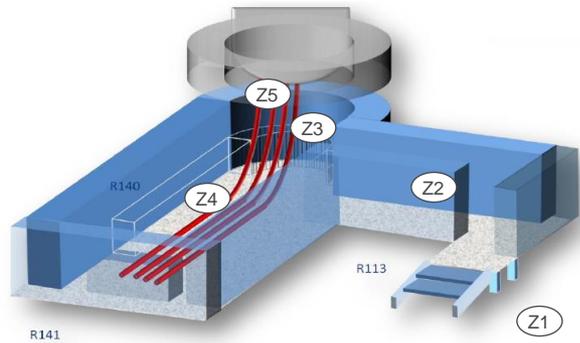
Puits de cuve :

| Zones | | DED (mSv/h) |
| Z1 | PC extérieur casemate | 0,05 |
| Z2 | Poste de Repli/noria matériel | 3,00 |
| Z3 | Passerelle PDC (caillebotis interm.) | 6,00 |
| Z4 | Plancher béton casemate PDC | 6,00 |
| Z5 | Echafaudage sous cuve | 14,0 |
| Z6 | Sas découpe tube | 2,00 |

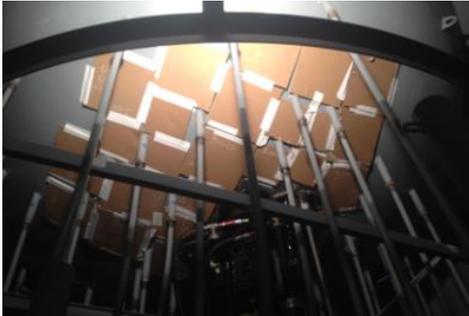
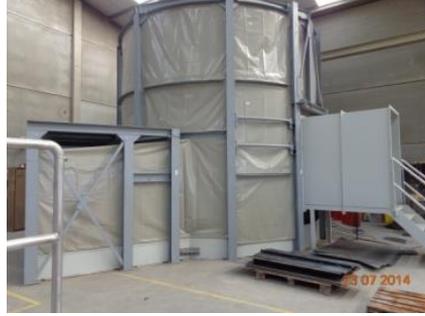
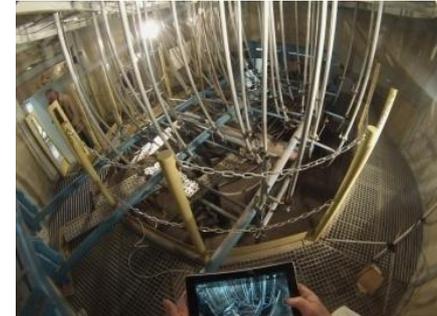
- ✓ Développement d'outillages spécifiques à cette intervention ;
- ✓ Rinçage gravitaire des tubes de guidage RIC afin de faire diminuer le débit de dose ambiant du puits de cuve ;
- ✓ Pour le puits de cuve, des protections biologiques ont été étudiées :

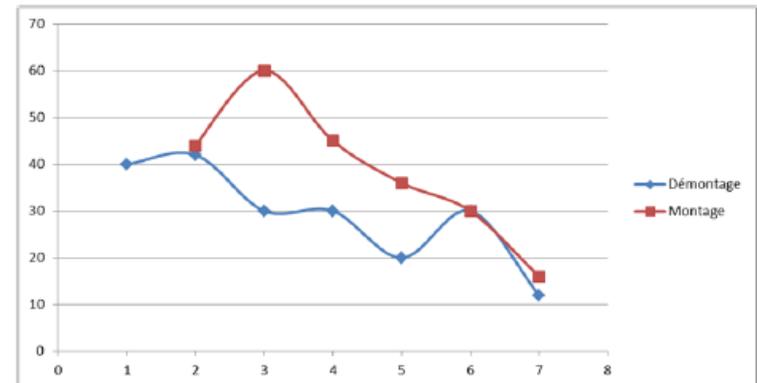
Evolution des temps d'intervention en minute en fonction des différents essais pour les opérations de montage et démontage de la cloche d'étanchéité :

→ L'évaluation dosimétrique prévisionnelle optimisée était de 35 H.mSv soit un gain dosimétrique de 175 H.mSv.

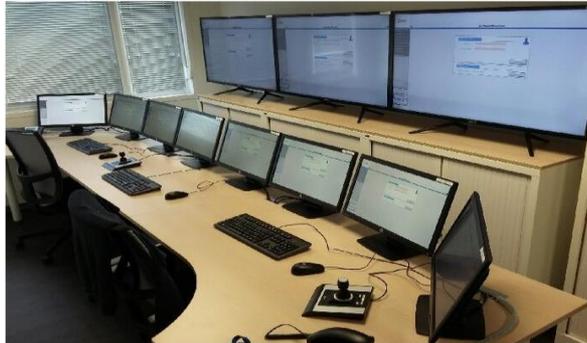
6. PSPR (Poste de supervision de la prévention des risques)

- ❑ Disposer d'un suivi télé-dosimétrique des intervenants et leur communiquer l'évolution de leur dose au cours de leur intervention, grâce à une phonie performante ;
- ❑ Utiliser une assistance vidéo couplée à des lunettes afin de fiabiliser les gestes techniques, de valider les contrôles à réaliser par des opérateurs distants et de réaliser des préjobbriefing ;
- ❑ Réaliser des télé-cartographies à la demande afin d'avoir des mesures au plus près du poste travail ;
- ❑ Utiliser la vidéo pour valider l'environnement et pour préparer les interventions.
