# L'OPTIMISATION DES DOSES POUR LA REPARATION DE LA PENETRATION FOND DE CUVE N°4 DE LA TRANCHE 1 DE GRAVELINES

La réparation de la pénétration fond de cuve numéro 4 de la tranche 1 de Gravelines a été réalisée par Westinghouse en Septembre / Octobre 2016 sur une maîtrise d'ouvrage de l'Unité Technique Opérationnelle de la Division Production Nucléaire d'EDF. Plus de 70 personnes ont été mobilisées sur 40 jours d'interventions. Les risques radiologiques sont très importants, notamment en termes d'exposition externe.

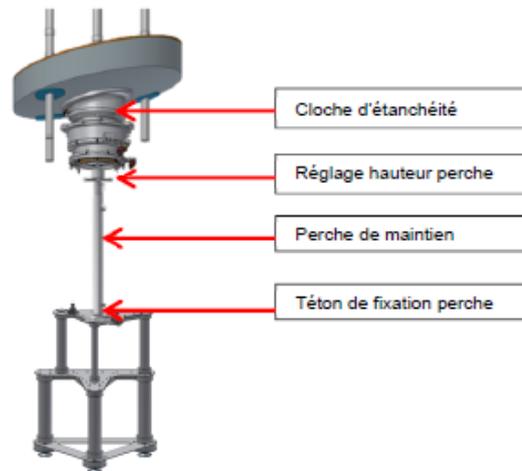
Dans le puits cuve, le tube RIC concerné a été enlevé, le fond de cuve et la pénétration fond de cuve n°4 ont été brossés puis une cloche d'étanchéité a été posée. En fin d'intervention, après dépose de la cloche d'étanchéité, la partie inférieure de PFC a été récupérée et mise dans un château de plomb, pour être évacuée.

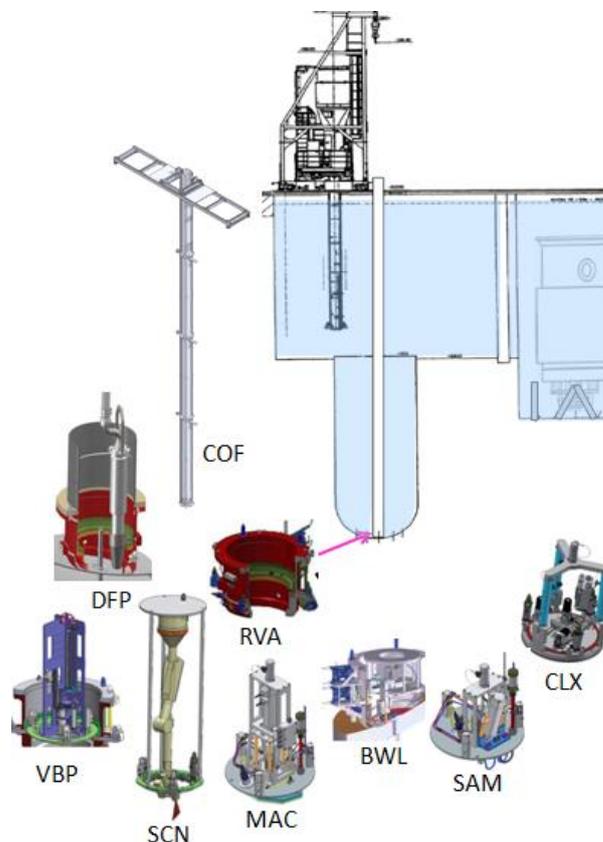
Tout le reste de l'intervention s'est déroulé au niveau de la dalle piscine (découpe, soudage, usinage, contrôle). Un tube de 20 mètres de long et de 500 mm de diamètre a été positionné dans la cuve pleine d'eau puis vidangé pour créer une colonne d'étanchéité indispensable pour pouvoir travailler dans un environnement sec. Cette colonne est positionnée par rapport aux PFC adjacentes, ce qui a permis d'intervenir avec une précision de 0,5 millimètre malgré les 20 mètres de distance.

Pour réaliser les opérations d'usinage, de contrôle et de soudage, une vingtaine d'outils spécifiques ont été développés. Ces outils sont commandés à distance après avoir été descendus jusqu'à la zone de travail via la colonne d'étanchéité.

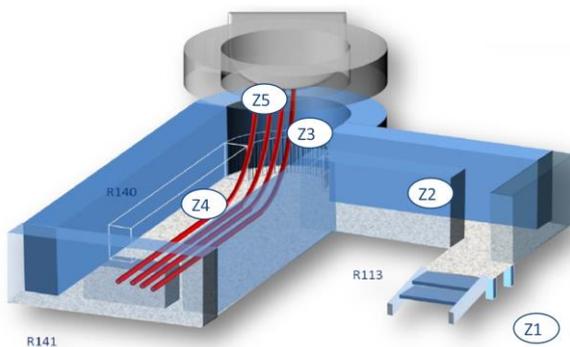
Puits de cuve :

| | Zones | Débit de dose (mSv/h) |
| Z1 | PC extérieur casemate | 0,05 |
| Z2 | Poste de Repli | 3,00 |
| Z3 | Passerelle puits de cuve | 6,00 |
| Z4 | Plancher béton casemate puits de cuve | <b>6,00</b> |
| Z5 | Echafaudage sous cuve | <b>14,0</b> |
| Z6 | Sas découpe tube | 2,00 |

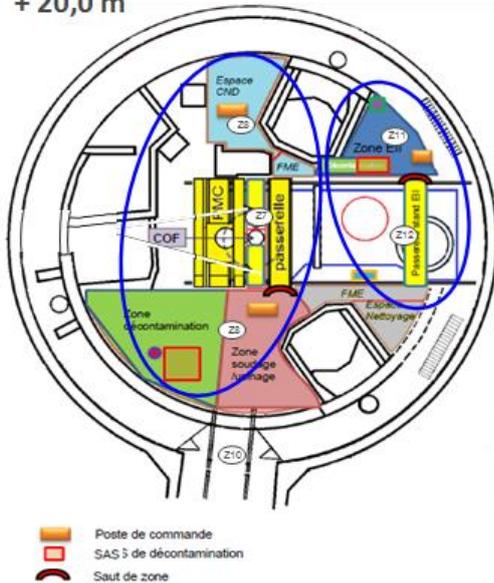
Dalle de la piscine :

| | Zones | Débit de dose (mSv/h) |
| Z7 | Passerelle d'opération sur la Pénétration Fond de Cuve | 0,030 |
| Z8 | PC de commande pour l'intervention | 0,010 |
| Z9 | Bâtiment Réacteur 0 m | 0,010 |

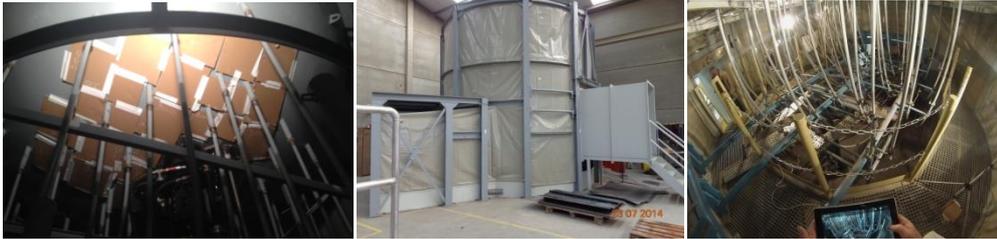
- ✓ Beaucoup d'outillages ont été développés pour cette intervention permettant aux intervenants de travailler à distance des sources d'irradiation.
- ✓ Un rinçage gravitaire des tubes de guidage RIC a été fait pour faire diminuer le débit de dose ambiant du puits de cuve.
- ✓ Pour le puits de cuve, des protections biologiques ont été étudiées :

Mais au regard de la dose liée à leur pose et dépose, ces protections biologiques n'ont finalement pas été retenues comme action d'optimisation.

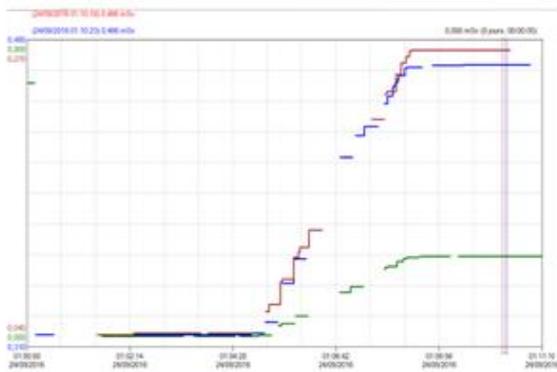
**Pose des pieds :**

Dosimètre D3F6: 0,15 mSv dose intégrée  
 Dosimètre C636: 0,209 mSv dose intégrée  
 Dosimètre C645: 0,216 mSv dose intégrée

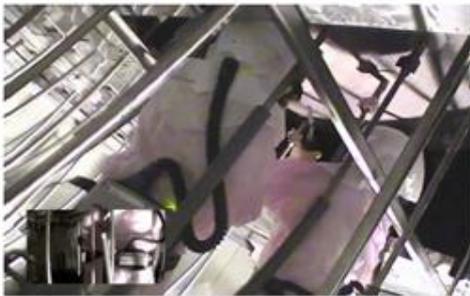
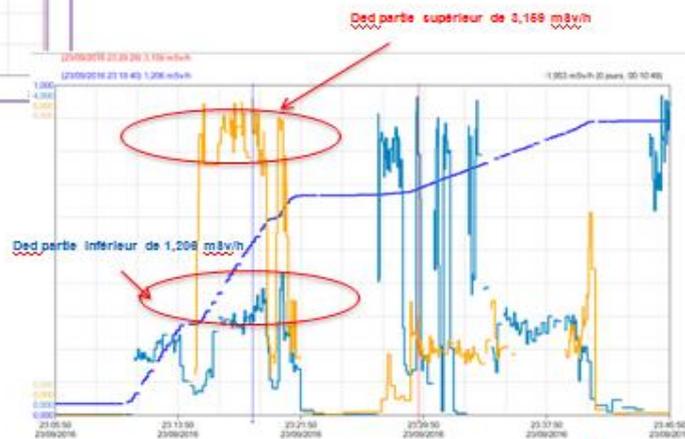
Phase 1 Représentation de tige guide N° 37 dose collective intégrée de 0,079 mSv

Phase 2 Découpe partie haute Dose collective intégrée de 1,230 mSv de 2 int.

Phase 3 Découpe de partie basse Dose collective intégrée de 0,0502 mSv de 2 int.

Phase 4 Aléas 2<sup>e</sup> découpe et pose de bouchon qui a engagé une dosimétrie collective de 0,489 mSv pour 1 int.

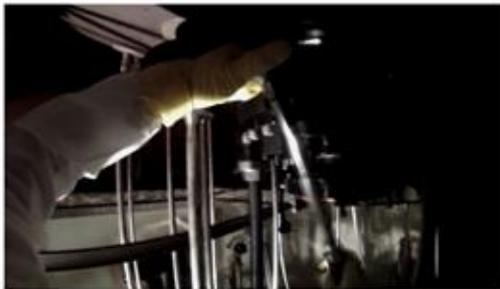
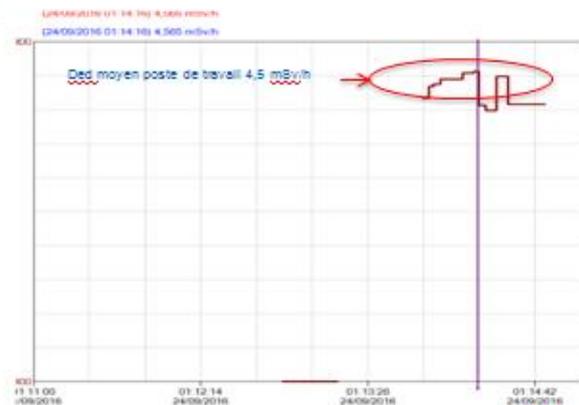
### Phase 6 : 1<sup>er</sup> Serrage de couple du CTN (4 min)

L'activité de serrage de couple n'a duré que 4 min. Cette activité nous a permis de valider l'intervention à l'aide de la go pro qui permet le contrôle technique à l'aide de l'enregistrement.

Le fait d'avoir l'enregistrement évite d'envoyer une 2<sup>e</sup> personne donc gain dosimétrique et fiabilité de l'intervention.
