## LIMITES NORMATIVES ET LIMITES REGLEMENTAIRES : UN DILEMME POUR L'OPTIMISATION

**Dr Catherine ROY - ALARA RISK - FORMAVETO**  
**Dominique NATIVEL – Robin IMBACH –MSI-FAS**

Une étude comparative détaillée, à la demande du revendeur d'équipement radiologique, a donc été réalisée dans 2 installations équipées de générateurs BMI et collimateur RALCO 104 / A pour objectiver ces éventuelles fuites et/ ou défauts de conception.

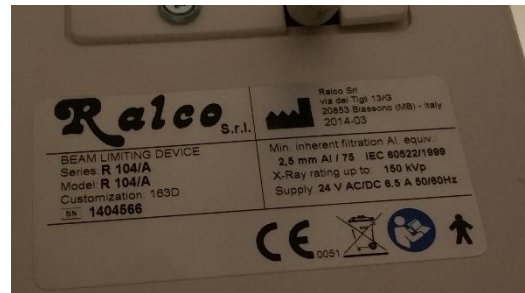
Collimateur RALCO 104/A N° 1404566

Les contrôles sont effectués via la cassette photo sensible à gauche, à droite et devant le tube à une dizaine de centimètres ainsi que via les mesures effectuées avec le radiamètre.

A droite et derrière avec un collimateur fermé et une sensibilité minimale, les marques noires révèlent des fuites qui sont confirmées par les mesures.

POINT	$\mu\text{Sv}$	mSv/h
GAUCHE	0,009	0,94
DEVANT	0,01	0,89
DROITE DEVANT	0,33	10,3
DROITE DERRIERE	0,95	36
DERRIERE DROITE	0,009	0,71

Les fuites détectées sur des collimateurs utilisés peuvent être compensées facilement en ajoutant du plomb autour du collimateur.

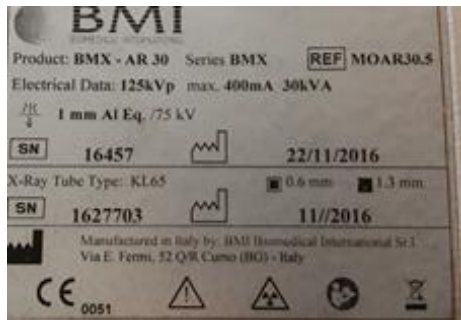
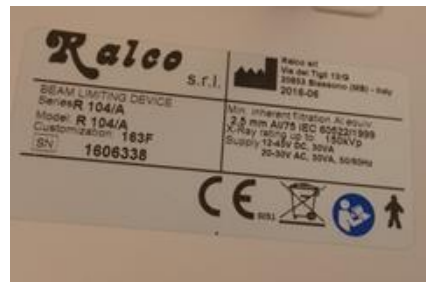
Générateur BMI BMX -AR 30 N°16457

Les images radiographiques et les mesures confirment une fuite devant et derrière.

L'étanchéité avec le tube semble incomplète car assurée avec une bague en forme de C donc non fermée ce qui explique les fuites rencontrées sur des générateurs équipées du même collimateur.

La plaque métallique est colmatée par une lamelle de plomb de 1 mm épaisseur et un anneau plombé complet est inséré entre tube et collimateur. Des mesures sont effectuées et confirment la diminution mais aussi la persistance d'une fuite devant et derrière à droite.
