Prise en compte du risque radon dans le cadre des travaux de rénovation énergétique Application par un territoire sur un chantier-école

e-Congrès national de la Société
Française de Radioprotection
14 juin 2021

Le projet : réhabilitation du bâtiment de l'ancienne gendarmerie de Tramayes

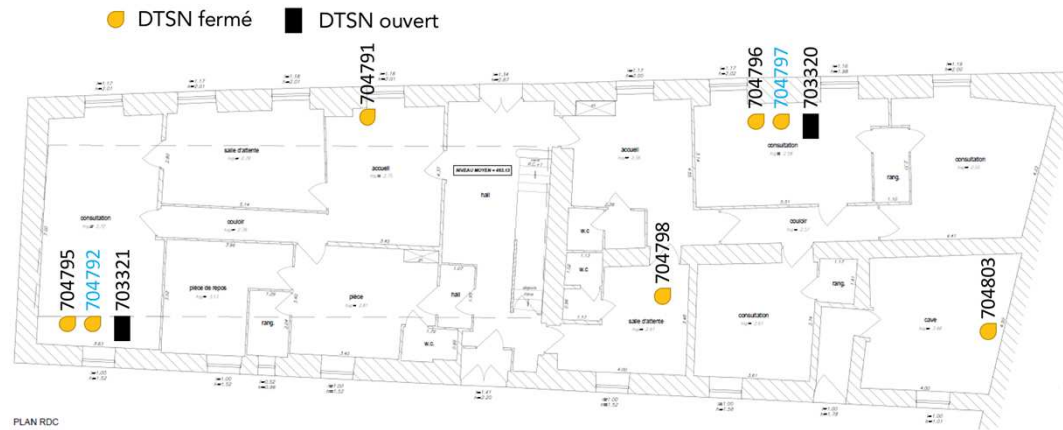
Résultats des DSTN 'fermés' posés durant 62 jours

- **Résultats** : Activité volumique : **40~200 Bq.m⁻³** (max. 219 ± 43 Bq.m⁻³)
 - ⇒ Présence de radon
 - ⇒ Concentrations susceptibles d'augmenter suite à la rénovation
 - ⇒ Décision de poser une membrane pare-radon au rez-de-chaussée

- **Conditions** : bâtiment inoccupé et non chauffé, ouvertures avec l'extérieur, ouvertures entre les niveaux, poussière/humidité
- ⇒ **Conditions non-représentatives d'un bâtiment normal et d'un usage habituel**, peu favorables aux DSTN ouverts
- Ordre de grandeur de la concentration peut être approché en 20 jours (mais incertitude ++)

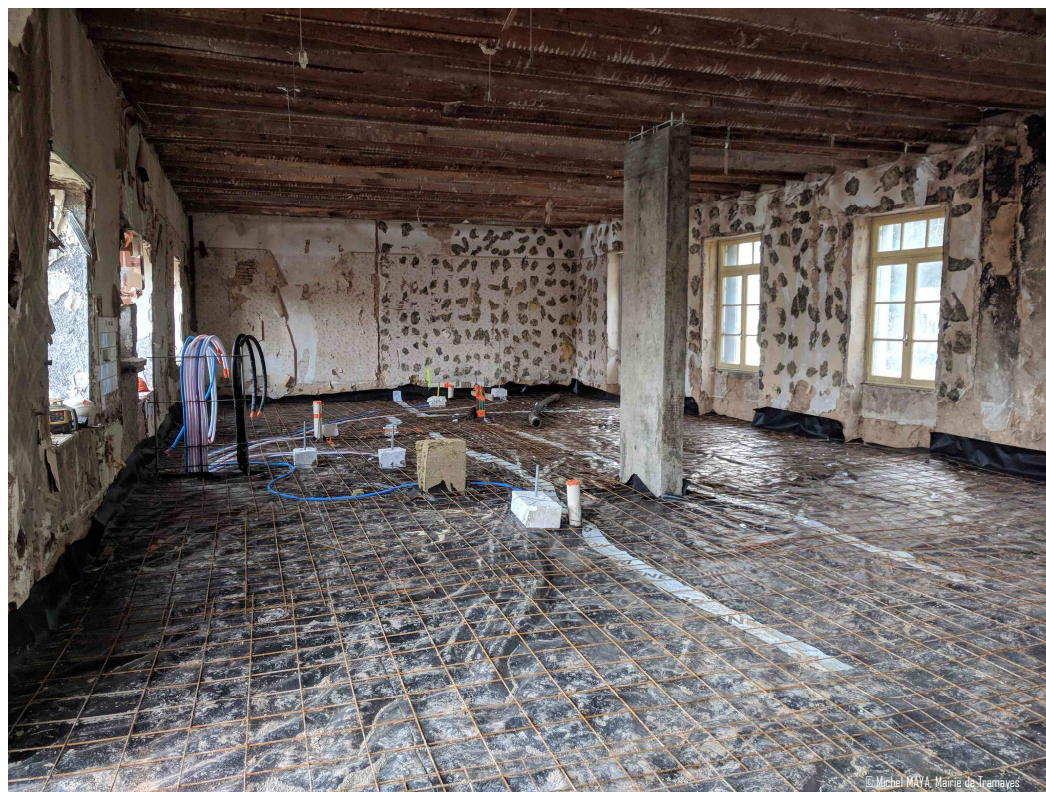
Membrane pare-radon avant coulage de la dalle, 4 mars 2020

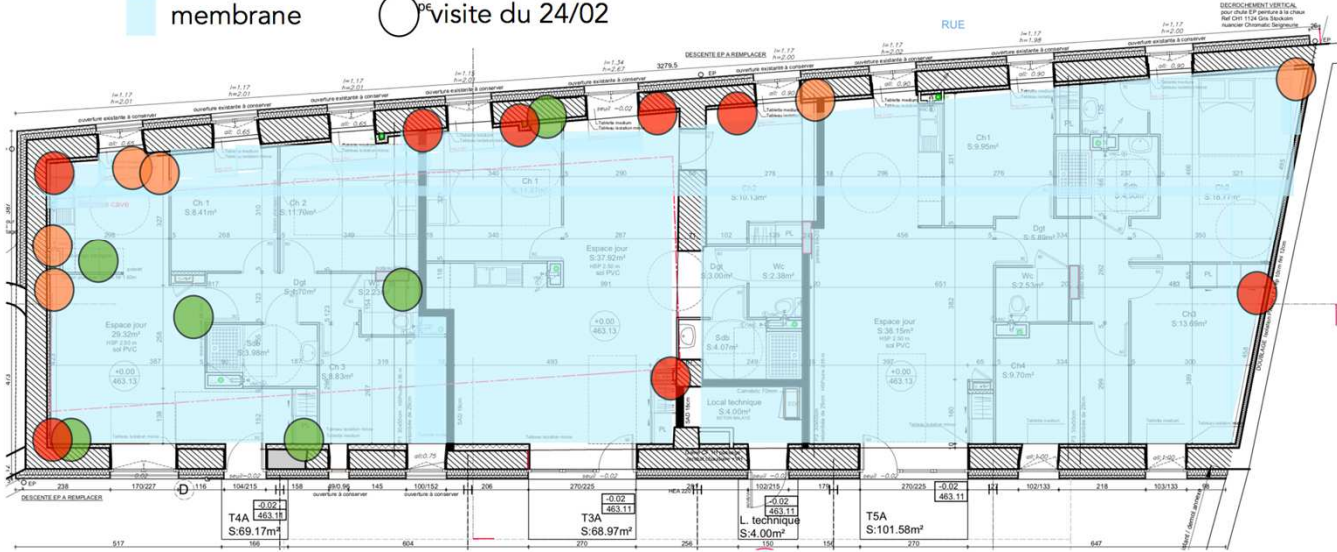
Résultats des mesures ponctuelles de radon, 24/02

Le rez-de-chaussée :

- ~ 100 Bq.m⁻³
- [100 - 500] Bq.m⁻³
- > 500 Bq.m⁻³ (max : 3 618 Bq.m⁻³)
- membrane
- PE visite du 24/02

- **Résultats des mesures ponctuelles** : flux de radon importants mesurés aux endroits des défauts d'étanchéité, et particulièrement au droit des murs porteurs

- Points d'entrée : passage de la plomberie et interface sol/plancher chauffant et mur – tant que le colmatage et le 'réagréage' adéquat n'ont pas été effectués
